Sachverständigenbüro
für
Baumpflege, Baumstatik, Baumumfeld und Gehölzwertermittlung

Gutachten Nr. : 21-013

Auftraggeber	Stadt Cuxhaven Fachbereich 3 Rathausplatz 1 27472 Cuxhaven
In Sachen :	Untersuchung der Wurzelräume eines Naturdenkmals (Eibe) und einer Linde im Zusammenhang mit einer B- Planerstellung
Kundenzeichen :	Stadt Cuxhaven, Fachbereich 3
Objekt :	Cuxhaven, Papenstraße 79
Datum :	26.10.2021

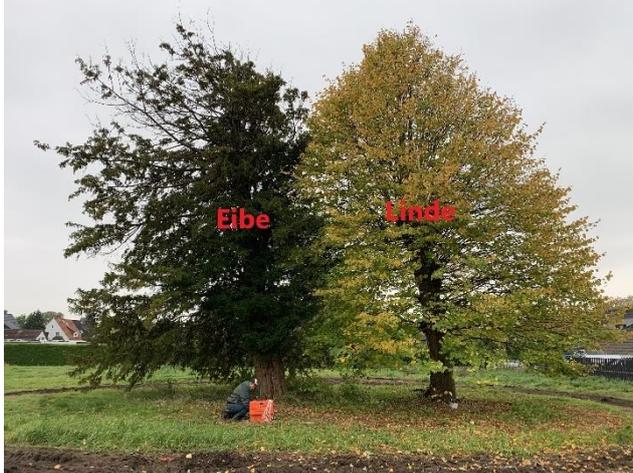
Abb.: 3-1 Eibe und Linde, Blick aus Norden, Krone ist asymmetrisch, nach Osten weiter ausladend als nach Westen, hier begrenzt durch die Linde.

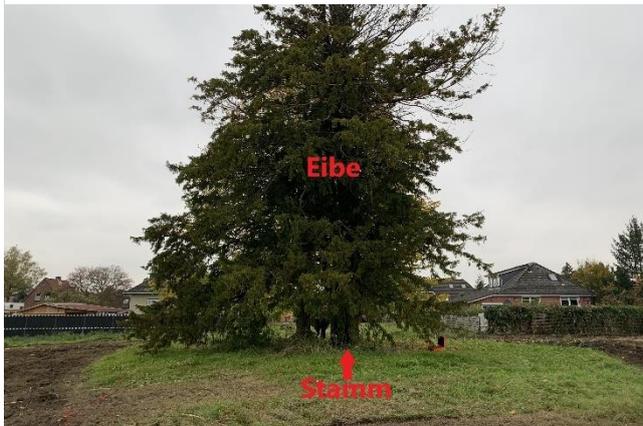
Abb.: 3-2 Blick aus Osten, Krone ist asymmetrisch, nach Süden weiter ausladend als nach Norden.

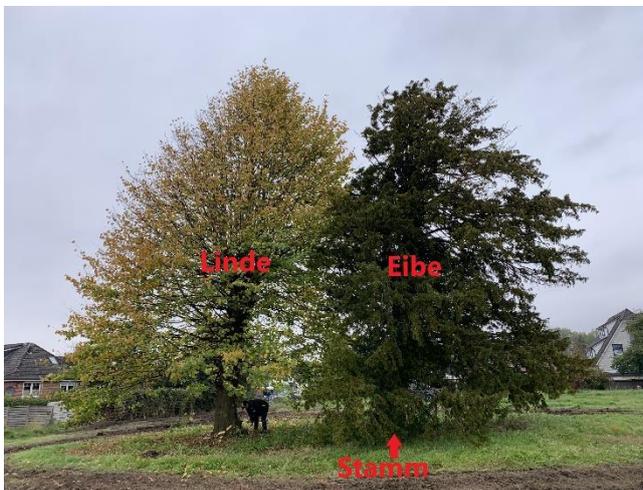
Abb.: 3-3 Eibe und Linde, Blick aus Süden, asymmetrische Krone der Eibe deutlich erkennbar.

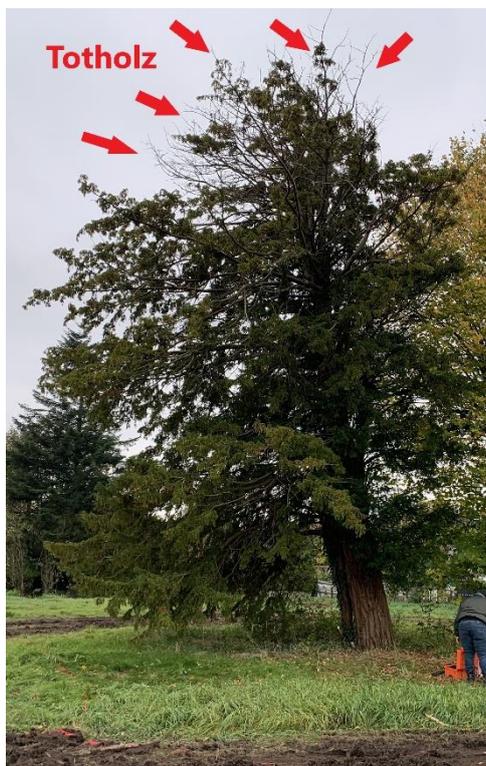
Abb.: 3-4 Totholz im oberen Teil der Krone

Das für die Alterungsphase typische Totholz im Wipfelbereich ist zu entfernen.

- An der Eibe ist das Totholz zu entnehmen.
- Spätestens ab Baubeginn ist jährlich eine Baumkontrolle durchzuführen.
- Im Herbst 2024 ist erneut eine eingehende Untersuchung durchzuführen, um die Bruchsicherheit zu überprüfen.

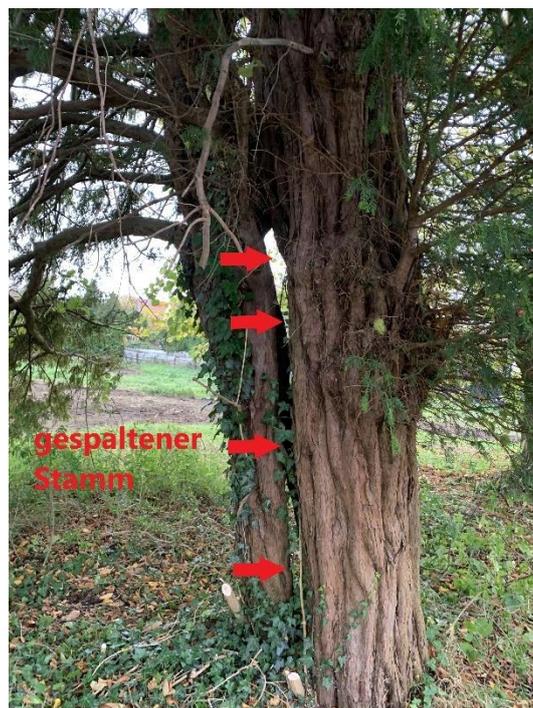
Abb.: 3-5 Stamm durch Fäule gespalten, man kann hindurch sehen. Im oberen Bereich sind die Stammteile noch verbunden

Die Eibe ist als Naturdenkmal besonders geschützt. Die Standsicherheit ist gegeben. Die Bruchsicherheit ist angesichts der Baumart und der Baumhöhe trotz der geringen Restwandstärke und des geöffneten Stammes aktuell gegeben.

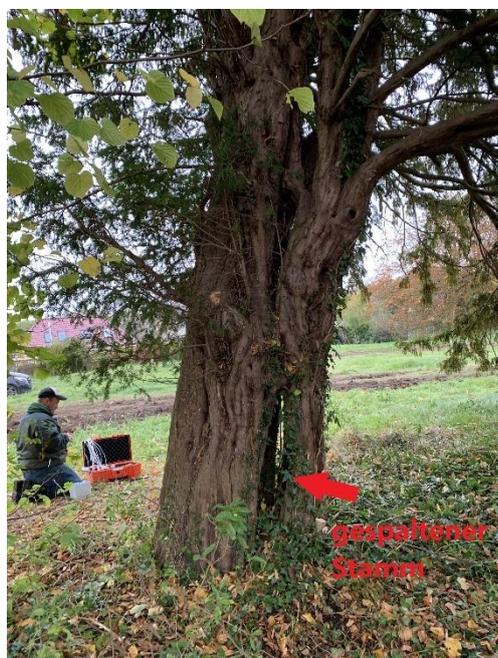
Abb.: 3-6 Stamm durch Fäule gespalten, im mittleren Bereich besteht noch eine Verbindung der Stammteile

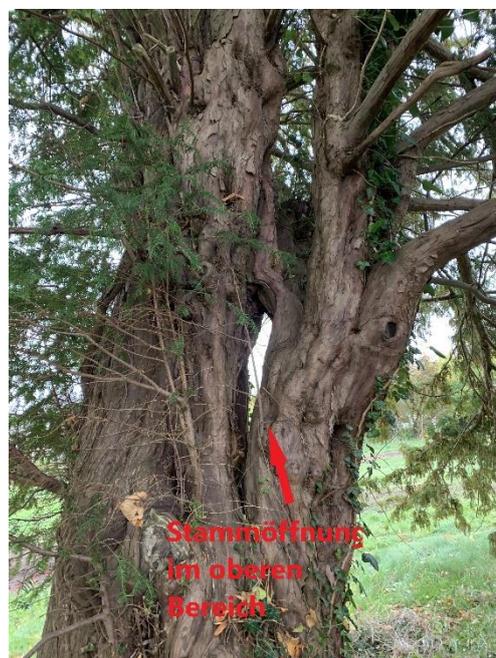
Abb.: 3-7 Über der Verbindung ist der Stamm vollständig geöffnet, man kann hindurch sehen.

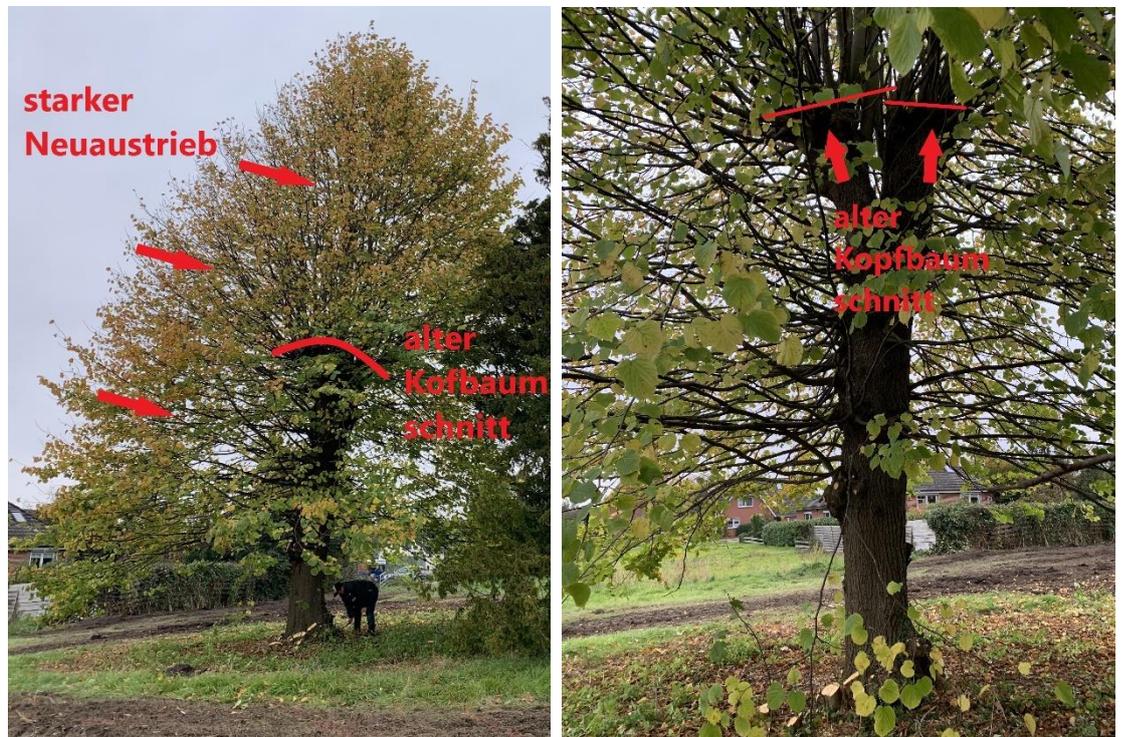
Abb.: 3-4

Der Baum wurde in der Vergangenheit in Höhe von ca. 6 m geköpft. Die vorhandene Krone ist eine, durch Neuaustrieb entstandene, Sekundärkrone.

Die Linde ist standsicher. Am Stamm sind die festgestellten Restwandstärken sicher ausreichend, so dass die Bruchsicherheit gegeben ist. Die ca. 10 Jahre alten Austriebe am Stammkopf sind Reiterrate, die keine feste Verbindung in den Stammkopf hinein haben. Da diese Austriebe das Wachstum jeweils nur in eine Richtung entwickeln können und die einzelnen Stämmlinge sich durch das Dickenwachstum auseinanderdrücken, ist diese Sekundärkrone mittelfristig nicht sicher. Da die Stärke der einzelnen Triebe am Astring aktuell noch bei maximal 10 cm liegt, sind die Schnitte zum erneuten Köpfen des Baumes noch regelkonform. Die Linde sollte also in der aktuellen Fäll- und Schnittperiode bis zum 28.02.2022 geköpft werden. Die Stammaustriebe sollten dabei mit entfernt werden. Für die Pflege in der Zukunft ist ein regelmäßiges Köpfen, ca. alle 5 Jahre zu empfehlen.

- Die Linde sollte in dieser Fäll- und Schnittzeit bis 28.02.2022 geköpft werden. Die Stammaustriebe sind dabei auch zu entfernen. Die jungen Triebe sind jeweils oberhalb der alten Schnittstelle auf Astring zu schneiden.
- Spätestens ab Baubeginn ist jährlich eine Baumkontrolle durchzuführen.
- Die Linde ist in der Folge ca. alle 5 Jahre zu köpfen.

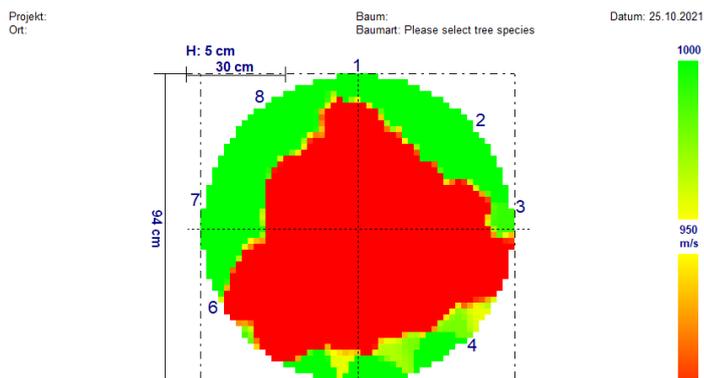
Am Stamm der Eibe wurde eine Schalltomographie durchgeführt. Am Stammfuß, auf ca. 5 cm Höhe wurden 8 Sensoren gesetzt. Die Sensoren 4 und 5 wurden an dem vom Hauptstamm abgespaltenen Teil gesetzt. Das Schalltomogramm zeigt, dass das Innere des Stammes weitgehend zersetzt ist.

Abb.: 5-3 Schalltomogramm: grün = intakt, rot = zersetzt

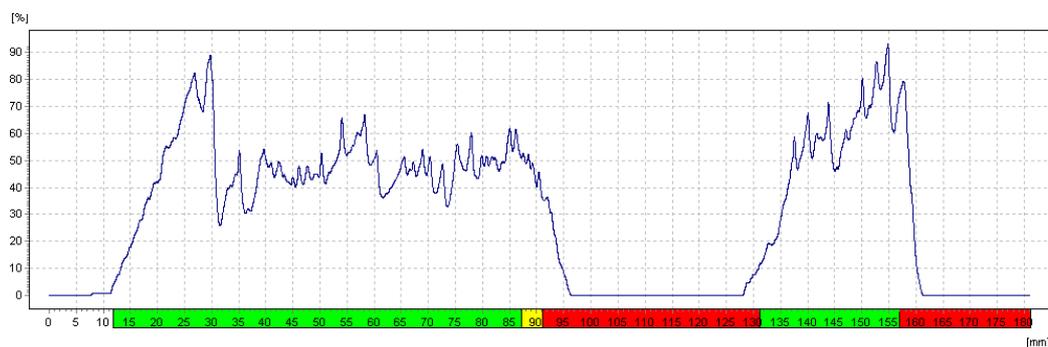
Abb.: 5-5 Messprofil 1 – Restwandstärke ca. 8 cm

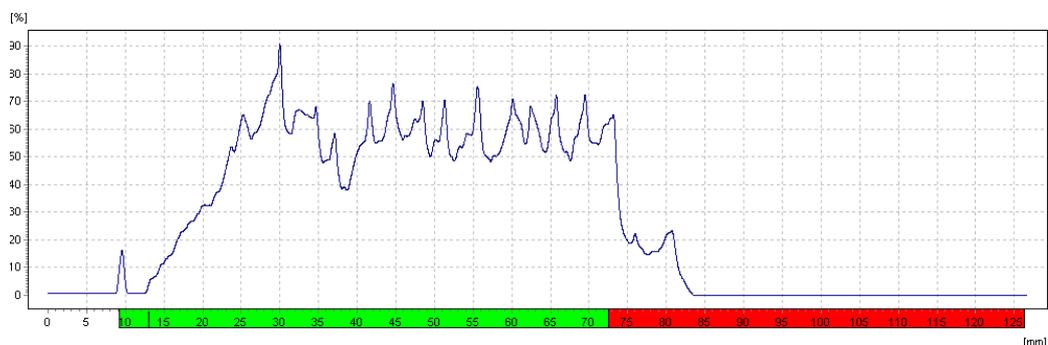
Abb.: 5-7 Messprofil 2 – Restwandstärke ca. 7 cm

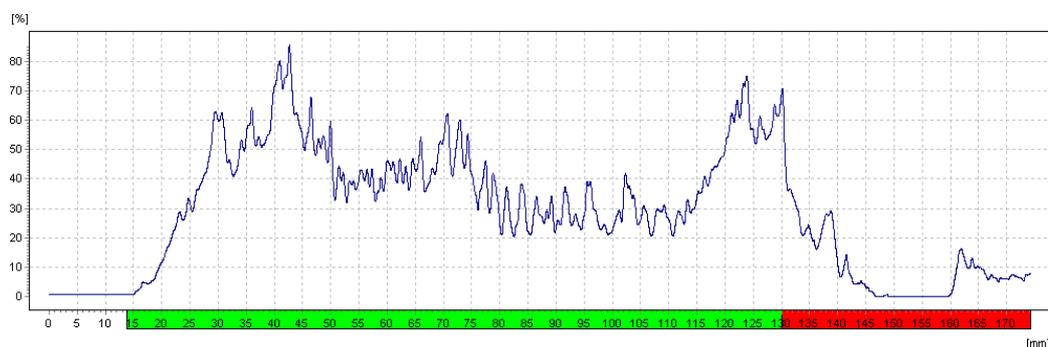
Abb.: 5-9 Messprofil 3 - Restwandstärke ca. 12 cm

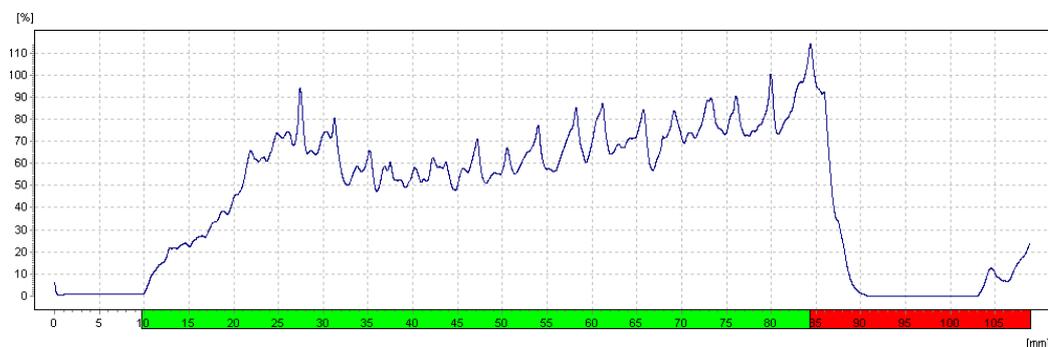
Abb.: 5-11 Messprofil 4 – Restwandstärke ca. 8 cm

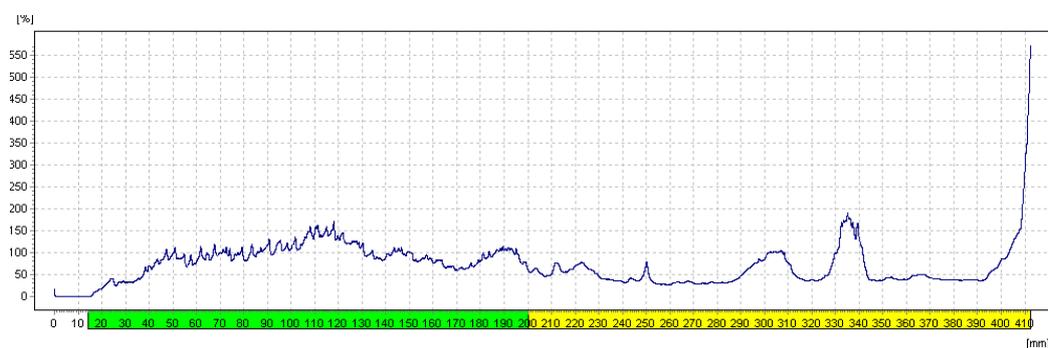
Abb.: 5-13 Messprofil 5 – Restwandstärke ca. 20 cm

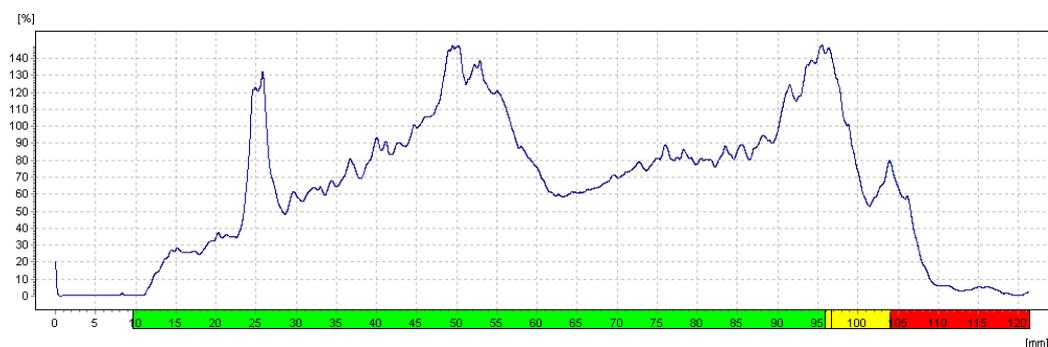
Abb.: 5-15 Messprofil 6 – Restwandstärke ca. 9 cm

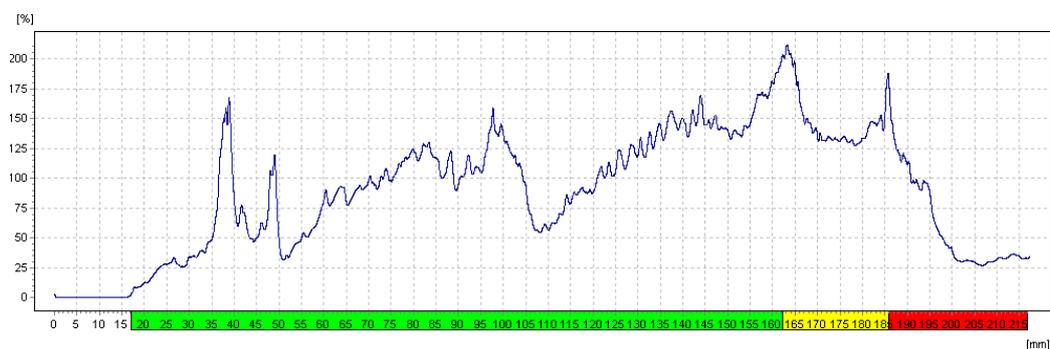
Abb.: 5-17 Messprofil 7 – Restwandstärke ca. 16 cm

Die gemessenen Restwandstärken zwischen 7 cm und 20 cm entsprechen dem Ergebnis der Schalltomographie. Unter Berücksichtigung der Baumart und der Baumhöhe ist die Eibe als bruchsicher einzuschätzen.

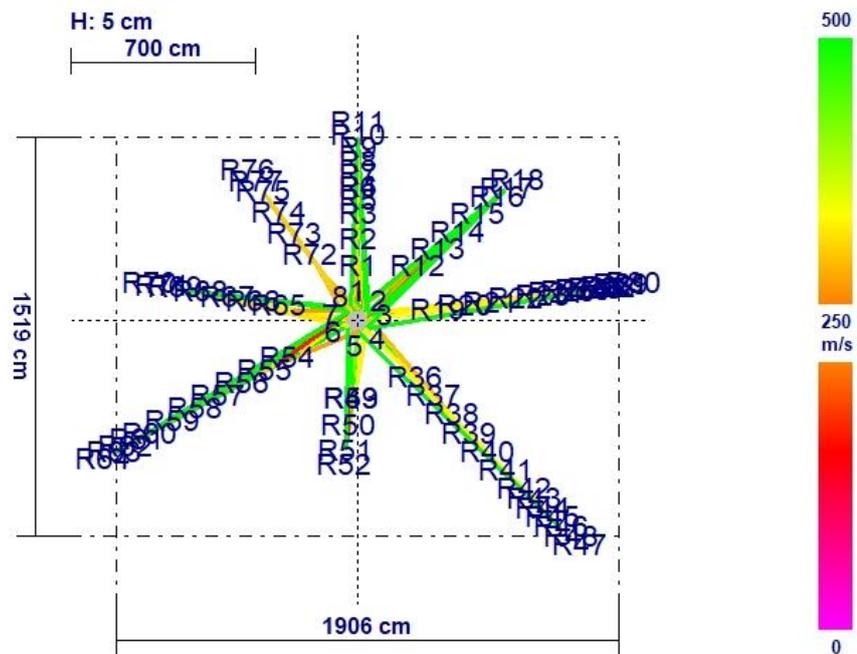
Abb.: 5-28 Darstellung Wurzelraummessung

Die Messungen über die Sensoren 1, 2, 7 und 8 eine weisen eine Wurzelausdehnung von ca. 5,50 m bis 6,50 m auf. Über Sensor 5 ist die Wurzelausdehnung nur mit 4,50 m gemessen worden. An den Sensoren 3, 4 und 6 sind Wurzelausdehnungen zwischen 8 und 10,5 m gemessen worden.

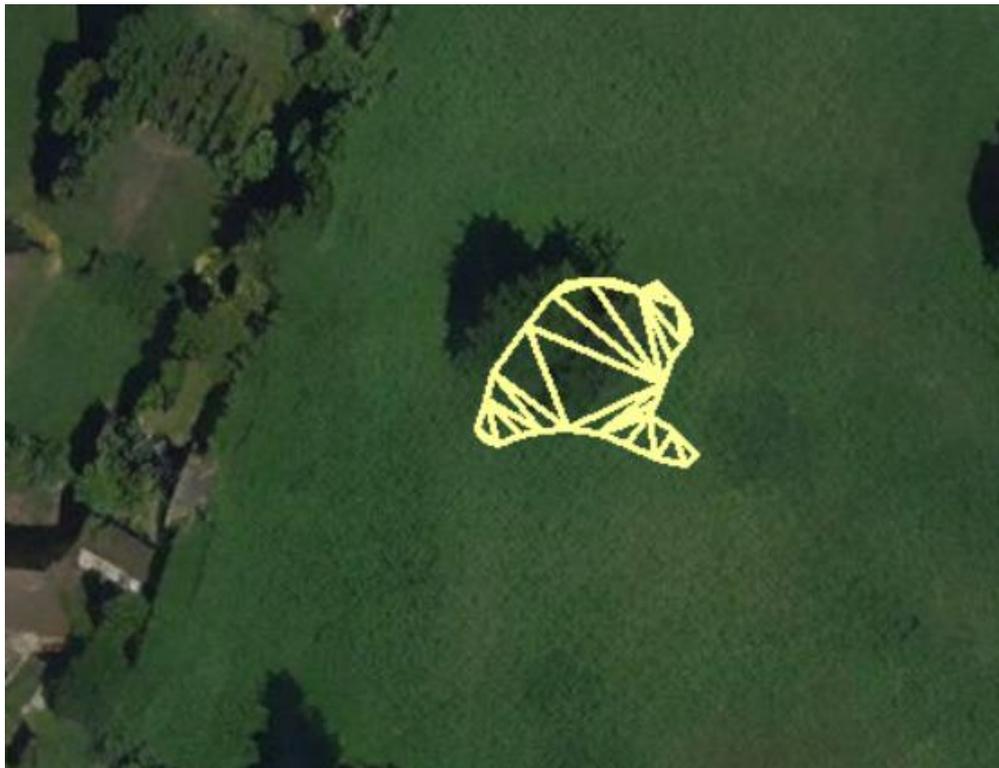
Abb.: 5-31 Darstellung des eingemessenen Wurzelbereichs

Der gemessene Wurzelraum beträgt in nördliche Richtung ca. 6m, in nordöstliche Richtung bis ca. 8 m vom Stamm. In östlicher Richtung ist die Ausdehnung deutlich kleiner, in südöstlicher Richtung ist aber die größte Wurzelausdehnung mit ca. 10,50 m gemessen worden.

In diesen Wurzelraum sollte nicht eingegriffen werden, so dass keine Wurzeln beschädigt werden. Ein **Arbeitsraum für die Tiefbauarbeiten außerhalb des Wurzelbereichs** ist vorzusehen.

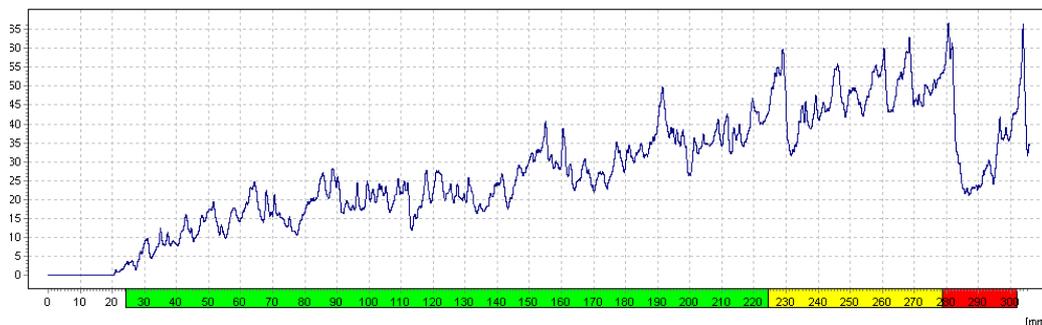
Abb.: 5-33 Messprofil 1 – Wurzelanlauf, intakte Restwandstärke ca. 20 cm.

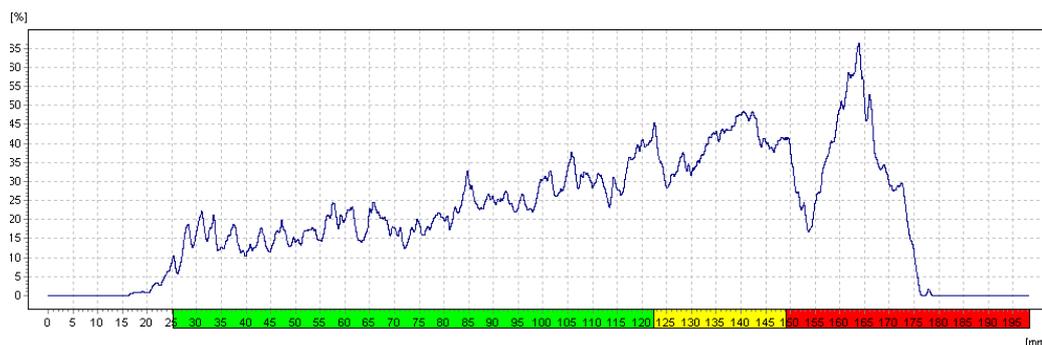
Abb.: 5-35 Messprofil 2 – Wurzelanlauf, intakte Restwandstärke ca. 12 cm.

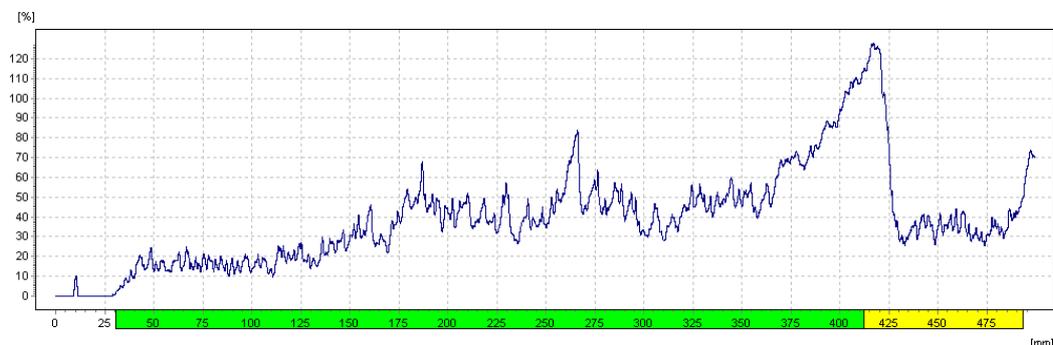
Abb.: 5-37 Messprofil 3 – Stamm - intakte Restwandstärke ca. 40 cm.

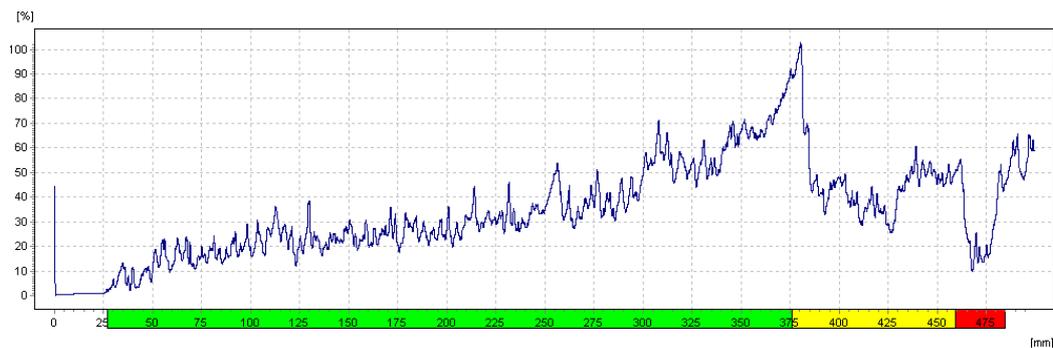
Abb.: 5-39 Messprofil 4 – Stamm – intakte Restwandstärke ca. 35 cm.

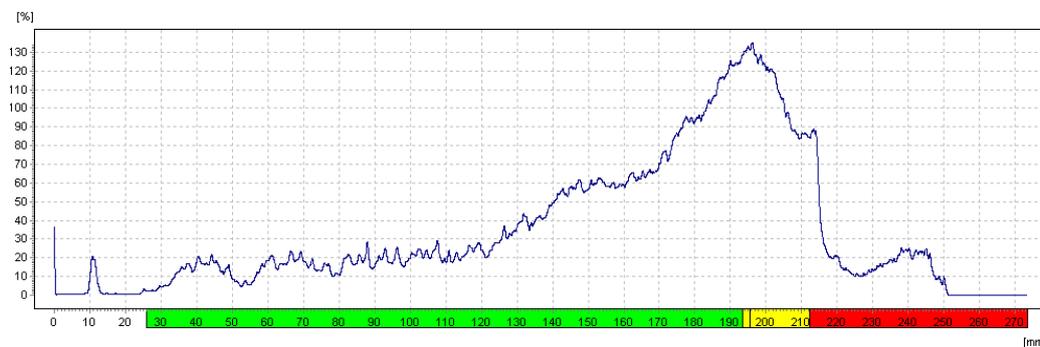
Abb.: 5-41 Messprofil 5 – Stamm intakte Restwandstärke ca. 19 cm.

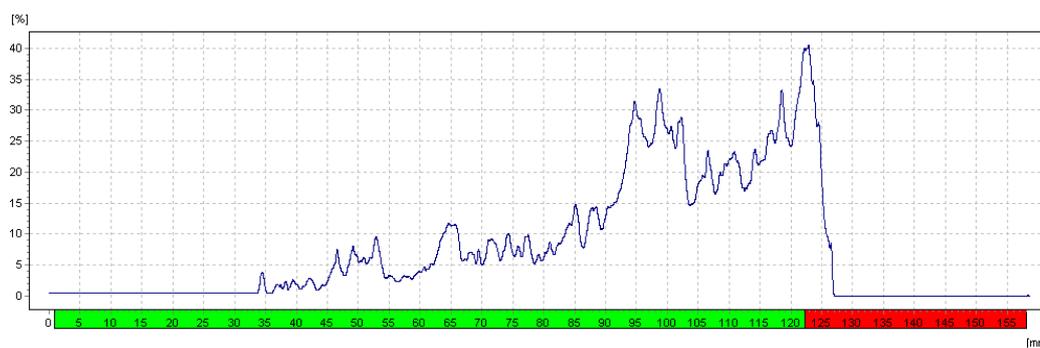
Abb.: 5-43 Messprofil 6 – Stammfuß – intakte Restwandstärke ca. 12 cm.

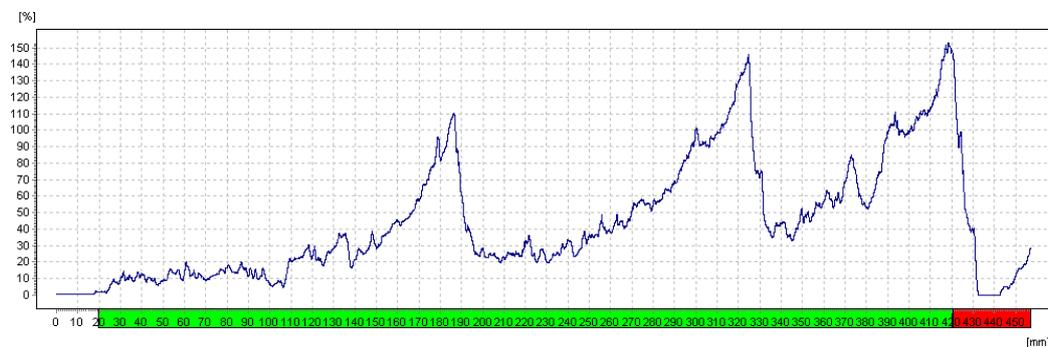
Abb.: 5-45 Messprofil 7 – Wurzelanlauf – intakte Restwandstärke ca. 40 cm.

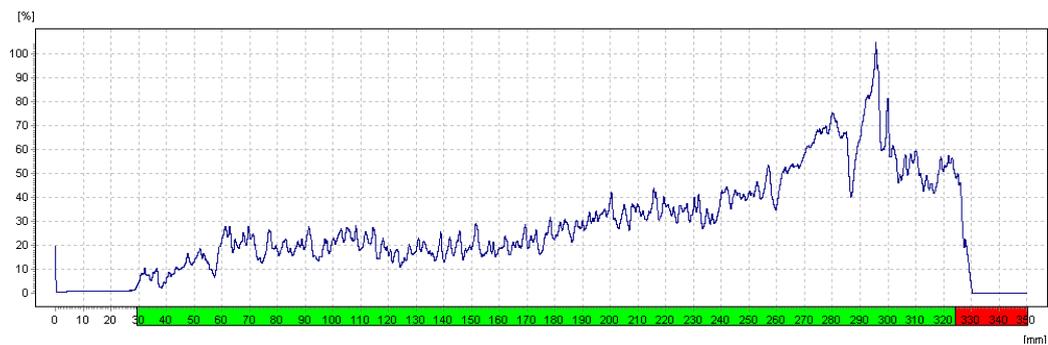
Abb.: 5-47 Messprofil 8 – Stamm – intakte Restwandstärke ca. 33 cm.

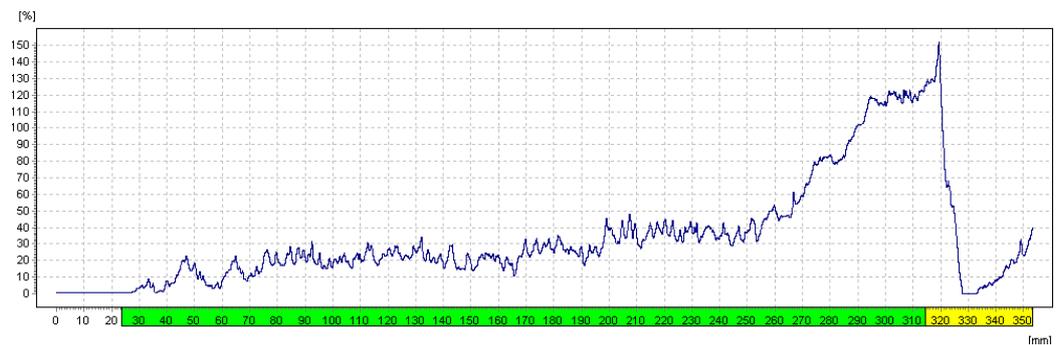
Abb.: 5-49 Messprofil 9 – Stamm – intakte Restwandstärke ca. 31 cm.

Die Linde weist eine Höhlung auf. Die gemessenen Restwandstärken zwischen ca. 12 cm (Bohrung 2 und 6) und ca. 40 cm (Bohrung 3 und 7) sind angesichts der reduzierten Baumhöhe des Kopfbaumes ausreichend.

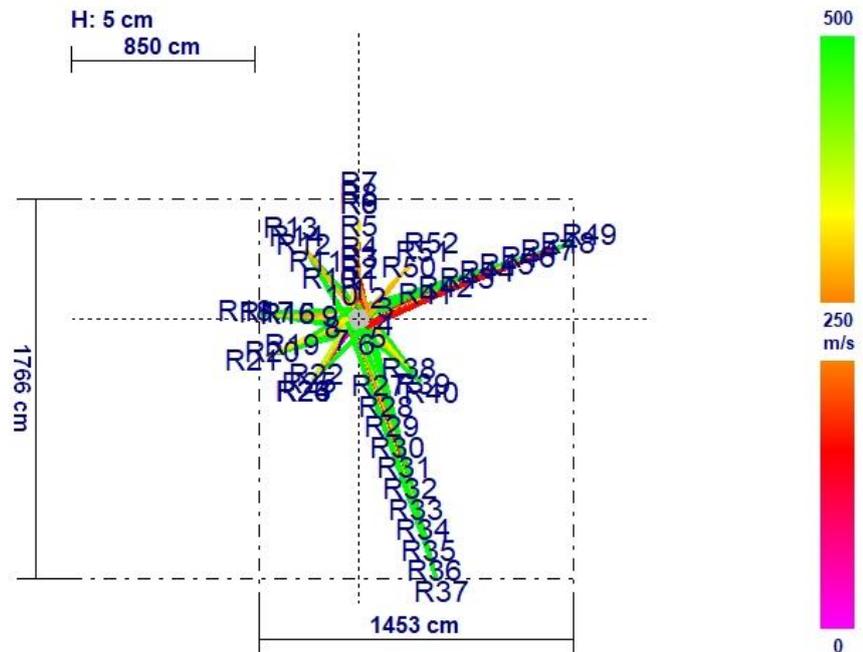
Abb.: 5-61 Darstellung Wurzelraummessung

Die Messungen über die meisten Sensoren weisen eine Wurzelausdehnung von ca. 2,50 m bis 4 m auf. Über Sensor 3 ist die Wurzelausdehnung mit 9 m gemessen worden, an Sensor 6 wurden ca. 11,50 m gemessen.

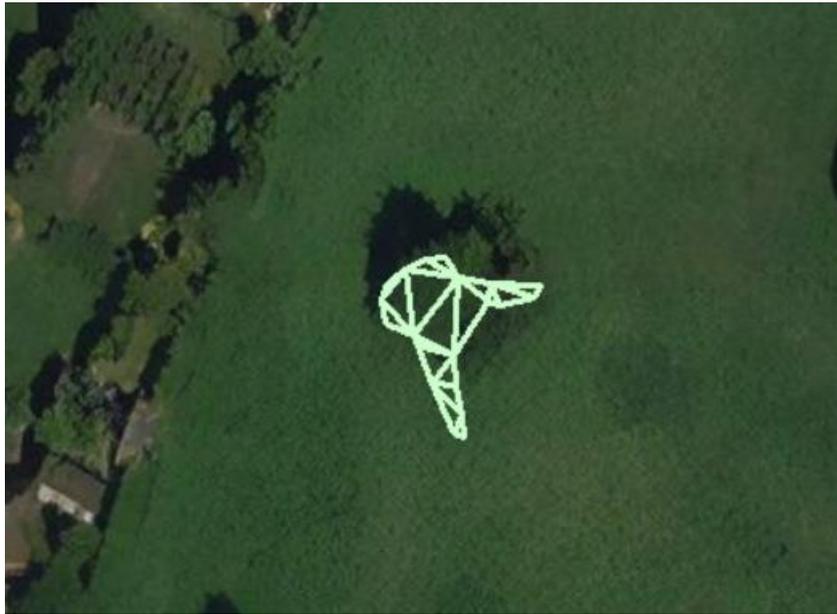
Abb.: 5-62 Darstellung des eingemessenen Wurzelbereichs der Linde

Der Wurzelraum der Linde hat weitgehend einen Radius bis ca. 4 m. In östliche Richtung reicht der Wurzelbereich bis 9 m vom Stamm, liegt aber innerhalb des Wurzelbereichs der Eibe. In südliche Richtung erstreckt sich die Wurzel bis ca. 11,50 m vom Stamm entfernt.

Diese lange Wurzel der Linde kann fachgerecht eingekürzt werden.

Es ist dazu ein Wurzelvorhang nach ZTV Baumpflege herzustellen. Dieses sollte ein bis zwei Jahre vor der eigentlichen Baumaßnahme geschehen.

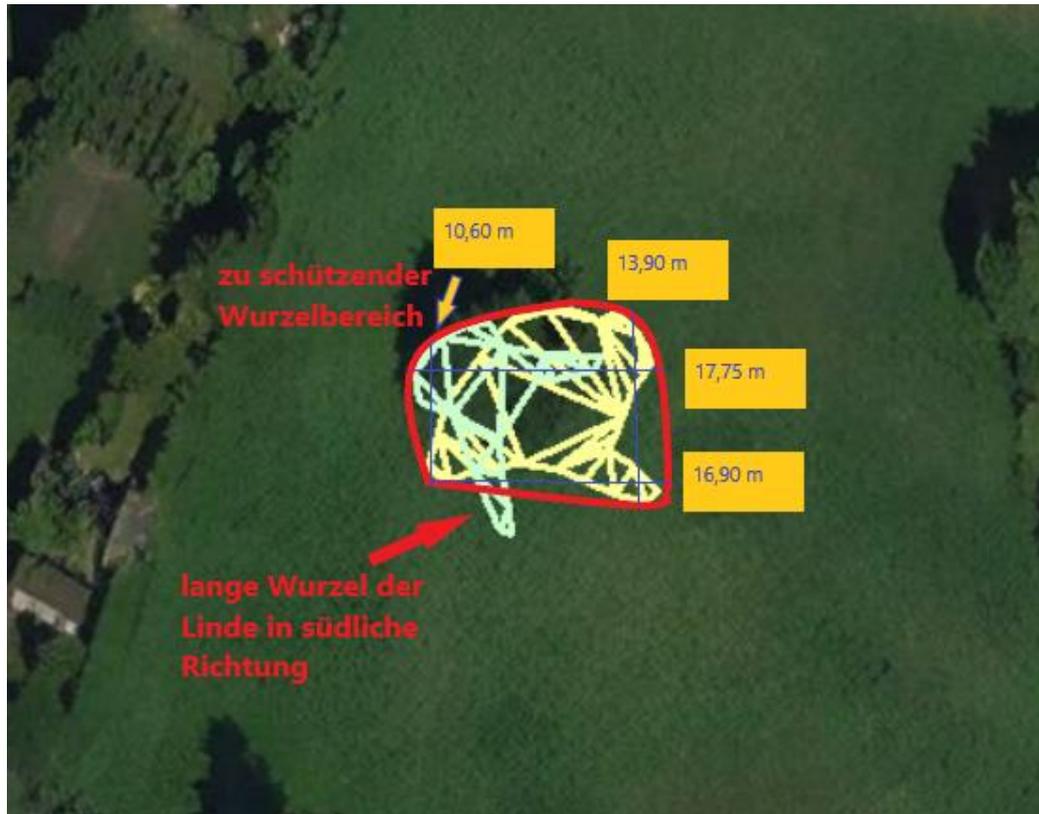
Abb.: 7-1 Zu schützender Wurzelbereich für beide Bäume. Ausdehnung in Nord-Süd-Richtung 10,60 m bis 13,90 m, in Ost-West-Richtung 16,90 m bis 17,75 m. Die lange Wurzel der Linde, die aus dem Bereich herauswächst, kann eingekürzt werden.

Es ist vor Beginn jeglicher Bau-maßnahmen ein ortsfester Wurzelschutzzaun entsprechend RAS-LP 4, Anhang Bild 11, entlang der Grenze des zu schützenden Wurzelbereichs zu erstellen.
