Ellerau, den 02.02.2022
Ha/Tru
öG 2022-0008

Aufnahme und Bewertung

der als Naturdenkmal unter der Nr. ND-Cux-S1 geführten Eibe
in der Gemarkung Groden im Rahmen einer Bebauungsplanung

Datum der Aufnahme: 07.10.2021

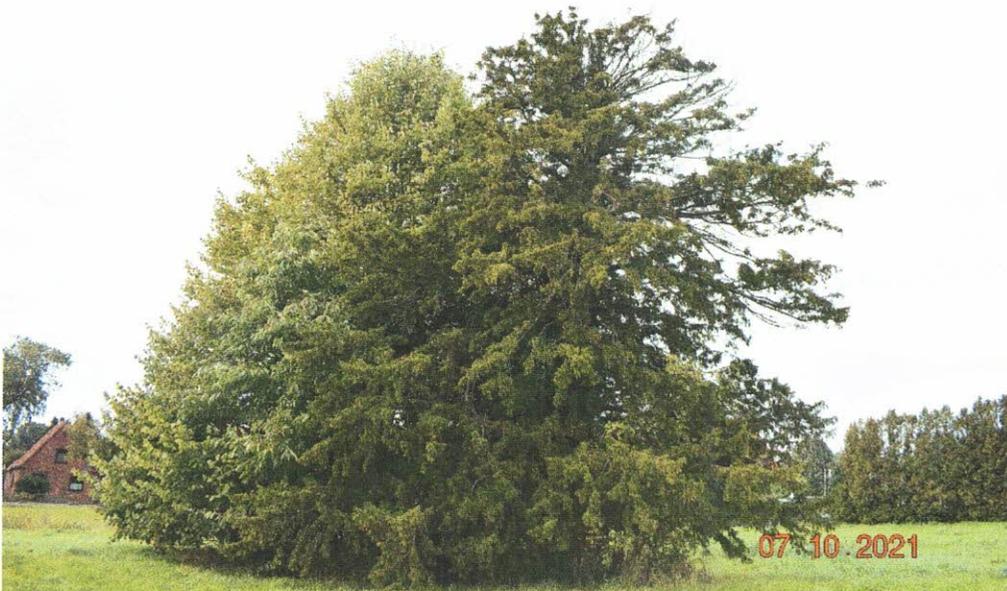
Baumnummer:	ND-Cux-S1
Deutscher Name:	Gemeine Eibe
Botanische Bezeichnung:	Taxus baccata
Standort:	Freier Stand innerhalb einer Wiesenfläche
Alter geschätzt:	Ca. 200-300 Jahre
Lebenserwartung:	Bei weiterhin guten Baumumfeldbedingungen durchaus noch Jahrzehnte
Funktion:	Altehrwürdiger, für die Art typisch kompaktkroniger Baum, welcher zusammen mit der gekappten, nachbarlichen, deutlich jüngeren Linde eine bedeutsame Solitärbaumwirkung erfüllt.

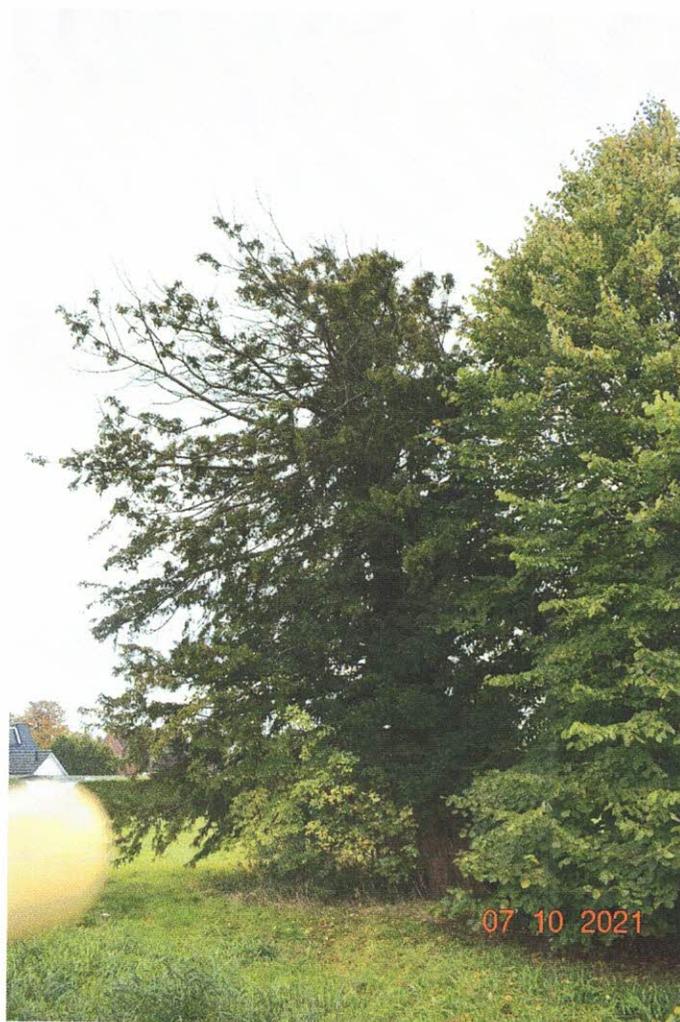
Unmittelbar neben der Eibe steht eine Linde, welche in der Vergangenheit mehrfach eingekürzt wurde, um möglicherweise auch ausreichende Lichtverhältnisse für die Eibe zu erhalten. Die Linde erzeugt mit der Entwicklung von Stamm- und Stockaustrieben aber auch der Krone selbst eine bedeutsame Schattengare für die eher flache, zudem sehr filigrane Saugwurzelentwicklung aufweisende Eibe. Im unmittelbaren Umfeld steht auch eine Kirschbaum mit ca. 10 cm Stammdurchmesser und ein Holunder und ein Weissdorn, welche jeweils in die Eibenkrone wachsen und aufgrund ihrer guten Vitalität zu einer unerwünschten Vollschattebildung für den Nadelbaum führen, so dass es hier sukzessive zu verstärktem Triebsterben kommt.

Der Wurzelbereich wird mit der gewünschten Beschattung und Laubbildung durch die Linde zu ca. 40 % bedeckt. Die Restfläche ist offen mit Grasbewuchs, so dass besonders bei lange Zeit anhaltender sommerlicher Trockenheit, wie in den Jahren 2018 und 2019 unerwünschter Trockenstress für die Eibe mit ihren sehr flach entwickelten empfindlichen, weißlichen Saugwurzeln entstehen kann.

Zur Beibehaltung der Schattengare sollten Stamm- und Stockaustriebe der Linde verbleiben. Schnittmaßnahmen an der Linde sollten lediglich in Form der Entnahme der Langtriebe zur Verbesserung der Lichtsituation für den Nadelbaum und Förderung deren Triebbildung erfolgen. Auch sollte eine leichte, behutsame Einkürzung der Linde zur Freistellung der Eibe erfolgen.

Der sehr wüchsige, noch in der Jungbaumphase befindliche Kirschbaum sollte aufgrund der zunehmenden Konkurrenzsituation für den Nadelbaum gefällt werden. Der in die Krone wachsende Holunder und der Weissdorn sollte lediglich um 2 m zurückgenommen werden, um auch hierdurch die Lichtsituation zu verbessern. Ziel der Teileinkürzung bei der Linde, die Einkürzung bei Holunder und die Fällung des Kirschbaumes ist somit die Freistellung der Eibenkrone zur Verbesserung der Lichtsituation und gleichzeitig die Beibehaltung der gewünschten Schattengare. Die Schnittmaßnahmen an der Linde, Holunder und Weissdorn sollten aufgrund des zu erwartenden Triebblängenzuwachses im Rahmen einer nachhaltigen Freistellung der Eibe in 3-jährigen Intervallen wiederholt werden.

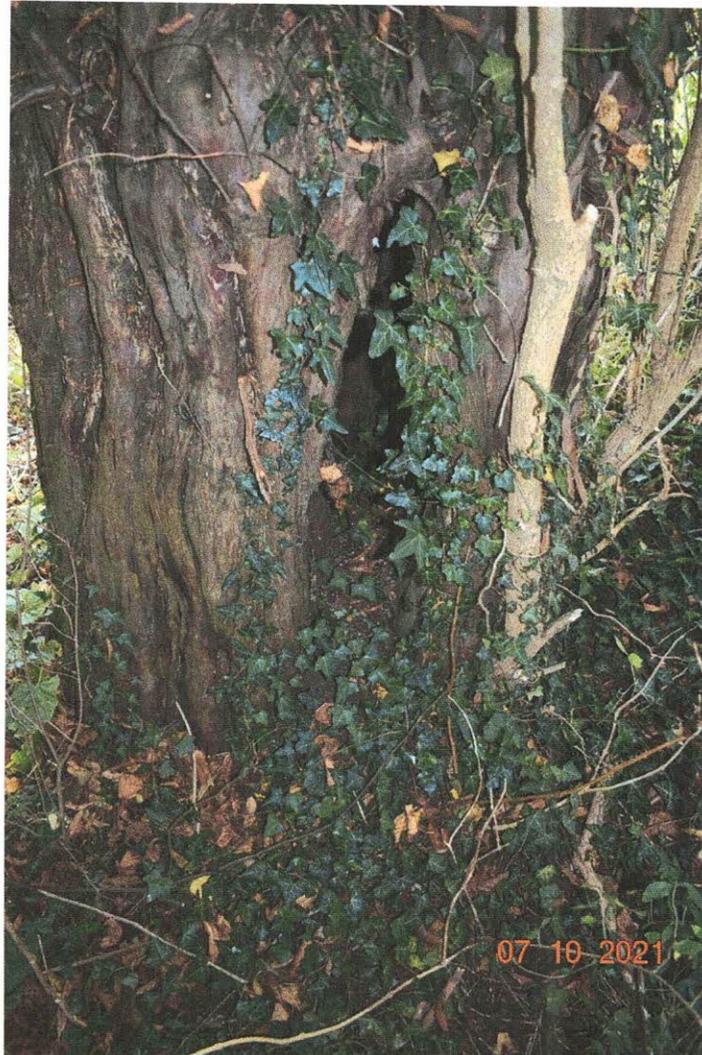
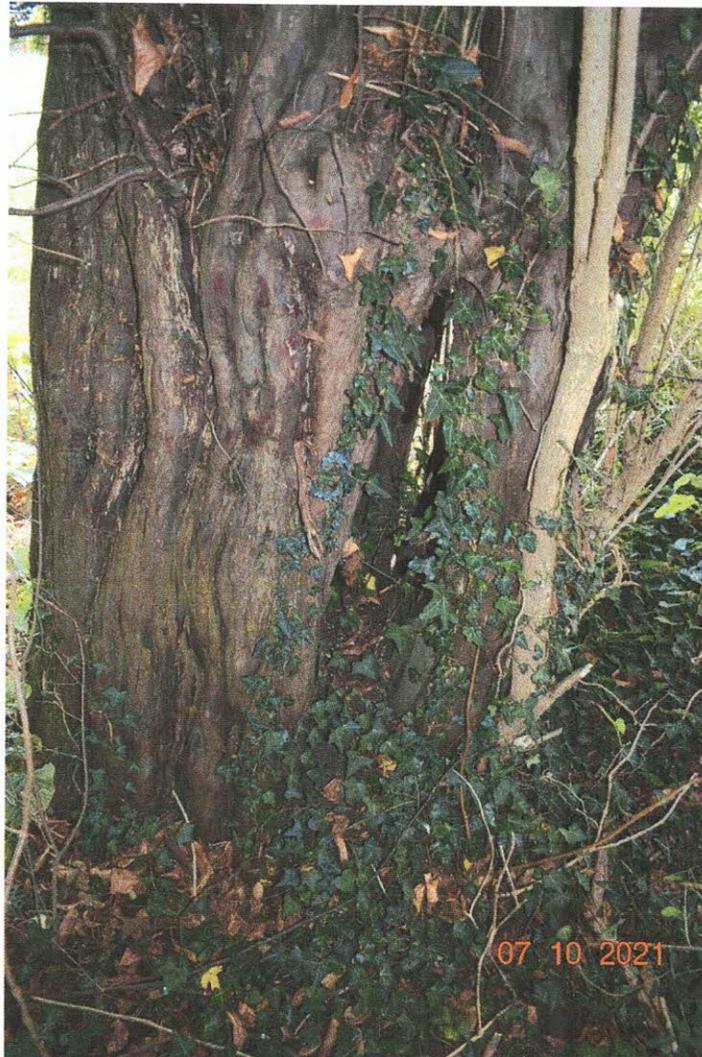
Stammfuß/ Stamm:

Höhlung mit Braunfäule im Kernholzgewebe, vermutlich verursacht durch den Schwefelporling, welcher auch bei Eiben zum Holzabbau im Kernholzgewebe führt. Die Untersuchung zeigte jedoch, dass das aktive Splintholzgewebe völlig ausreichende Restwände aufweist, so dass keine Beeinträchtigung der Bruchsicherheit zu erkennen ist.

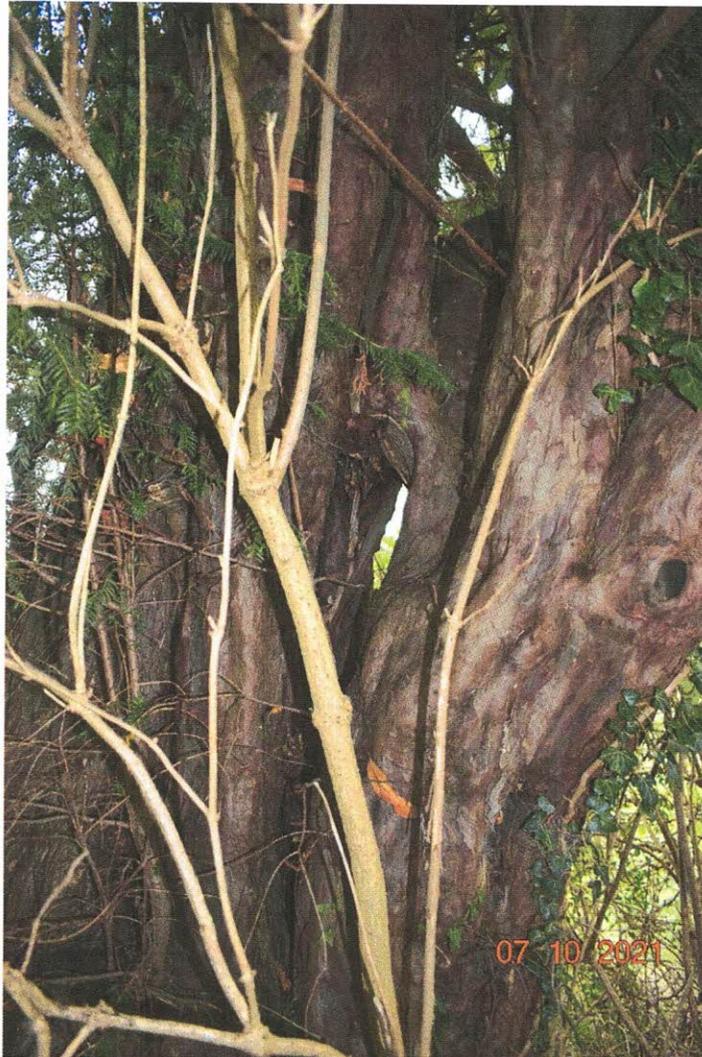
Stammkopf:

Weitere Höhlung bei jedoch vertikaler Stämmelingsentwicklung und völlig ausreichenden Restwänden

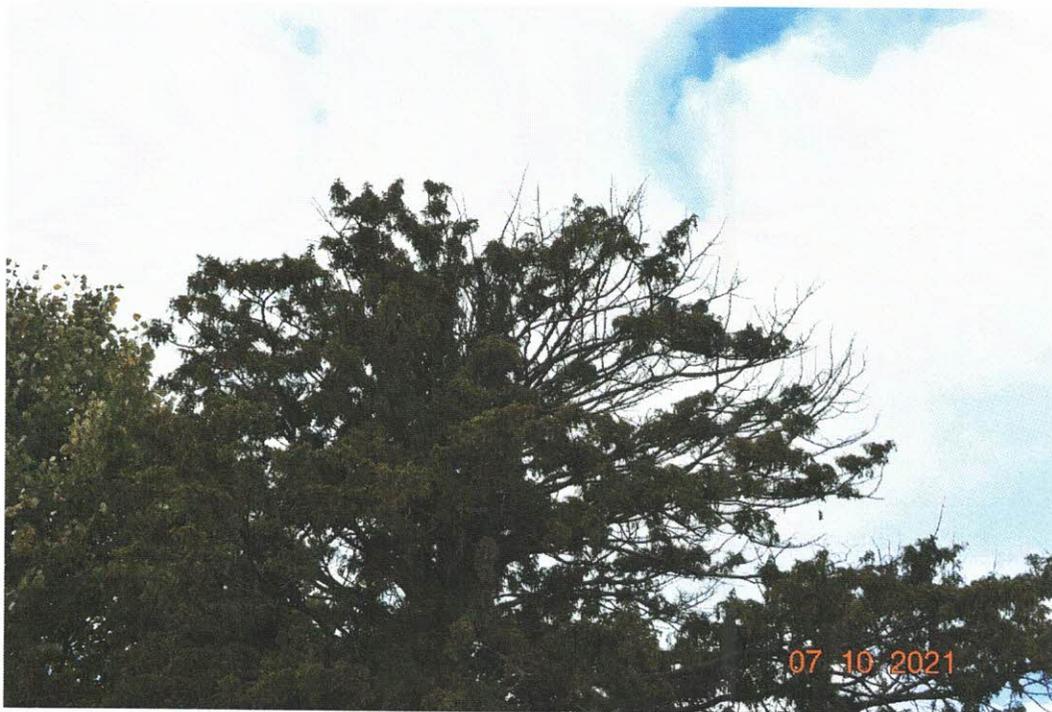
Krone:

Zur Wiesenseite hin erhöhte Nadelsensenz durch auffallend lichte Entwicklung als Hinweis auf eingeschränkte Vitalität (Stagnationsphase)

nach Roloff (0-3): 2, im oberen Kronenbereich tendenziell 3
