Ellerau, den 02.02.2022
Ha/Tru
öG 2022-0008

Aufnahme und Bewertung

der als Naturdenkmal unter der Nr. ND-Cux-S1 geführten Eibe
in der Gemarkung Groden im Rahmen einer Bebauungsplanung

Datum der Aufnahme: 07.10.2021

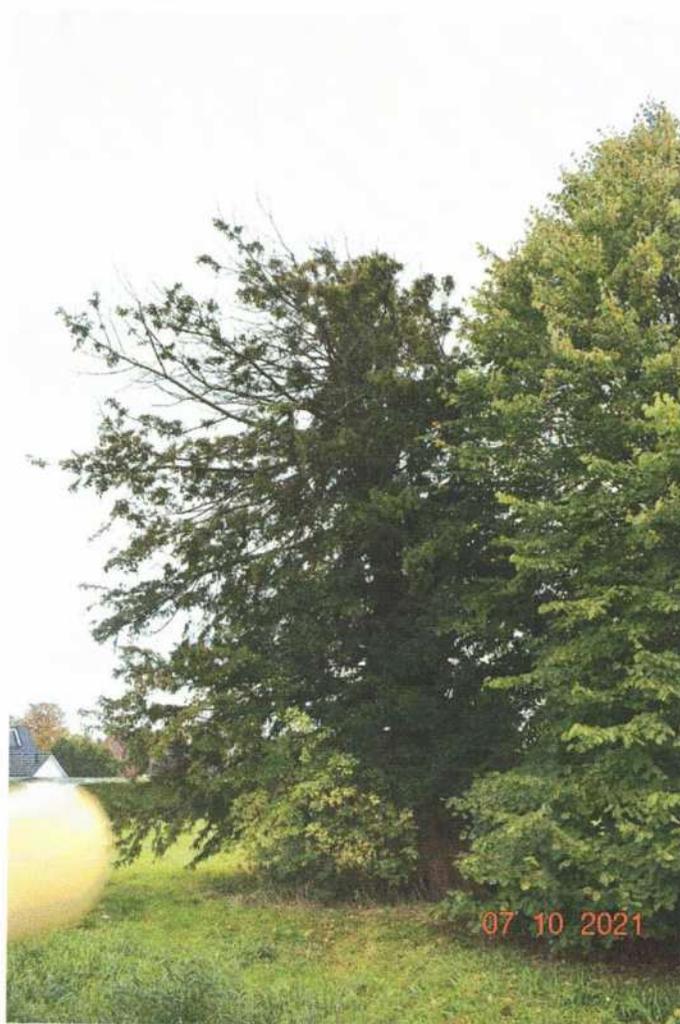
Kronenentwicklung:	Freier Stand mit leichter Beeinträchtigung durch deutlich größeren Triebblängenzuwachs der nachbarlichen, gekappten Linde
---------------------------	---

Unmittelbar neben der Eibe steht eine Linde, welche in der Vergangenheit mehrfach eingekürzt wurde, um möglicherweise auch ausreichende Lichtverhältnisse für die Eibe zu erhalten. Die Linde erzeugt mit der Entwicklung von Stamm- und Stockaustrieben aber auch der Krone selbst eine bedeutsame Schattengare für die eher flache, zudem sehr filigrane Saugwurzelentwicklung aufweisende Eibe. Im unmittelbaren Umfeld steht auch eine Kirschbaum mit ca. 10 cm Stammdurchmesser und ein Holunder und ein Weissdorn, welche jeweils in die Eibenkrone wachsen und aufgrund ihrer guten Vitalität zu einer unerwünschten Vollschatenbildung für den Nadelbaum führen, so dass es hier sukzessive zu verstärktem Triebsterben kommt.

Der Wurzelbereich wird mit der gewünschten Beschattung und Laubbildung durch die Linde zu ca. 40 % bedeckt. Die Restfläche ist offen mit Grasbewuchs, so dass besonders bei lange Zeit anhaltender sommerlicher Trockenheit, wie in den Jahren 2018 und 2019 unerwünschter Trockenstress für die Eibe mit ihren sehr flach entwickelten empfindlichen, weißlichen Saugwurzeln entstehen kann.

Zur Beibehaltung der Schattengare sollten Stamm- und Stockaustriebe der Linde verbleiben. Schnittmaßnahmen an der Linde sollten lediglich in Form der Entnahme der Langtriebe zur Verbesserung der Lichtsituation für den Nadelbaum und Förderung deren Triebbildung erfolgen. Auch sollte eine leichte, behutsame Einkürzung der Linde zur Freistellung der Eibe erfolgen.

Der sehr wüchsige, noch in der Jungbaumphase befindliche Kirschbaum sollte aufgrund der zunehmenden Konkurrenzsituation für den Nadelbaum gefällt werden. Der in die Krone wachsende Holunder und der Weissdorn sollte lediglich um 2 m zurückgenommen werden, um auch hierdurch die Lichtsituation zu verbessern. Ziel der Teileinkürzung bei der Linde, die Einkürzung bei Holunder und die Fällung des Kirschbaumes ist somit die Freistellung der Eibenkrone zur Verbesserung der Lichtsituation und gleichzeitig die Beibehaltung der gewünschten Schattengare. Die Schnittmaßnahmen an der Linde, Holunder und Weissdorn sollten aufgrund des zu erwarten Triebblängenzuwachses im Rahmen einer nachhaltigen Freistellung der Eibe in 3-jährigen Intervallen wiederholt werden.

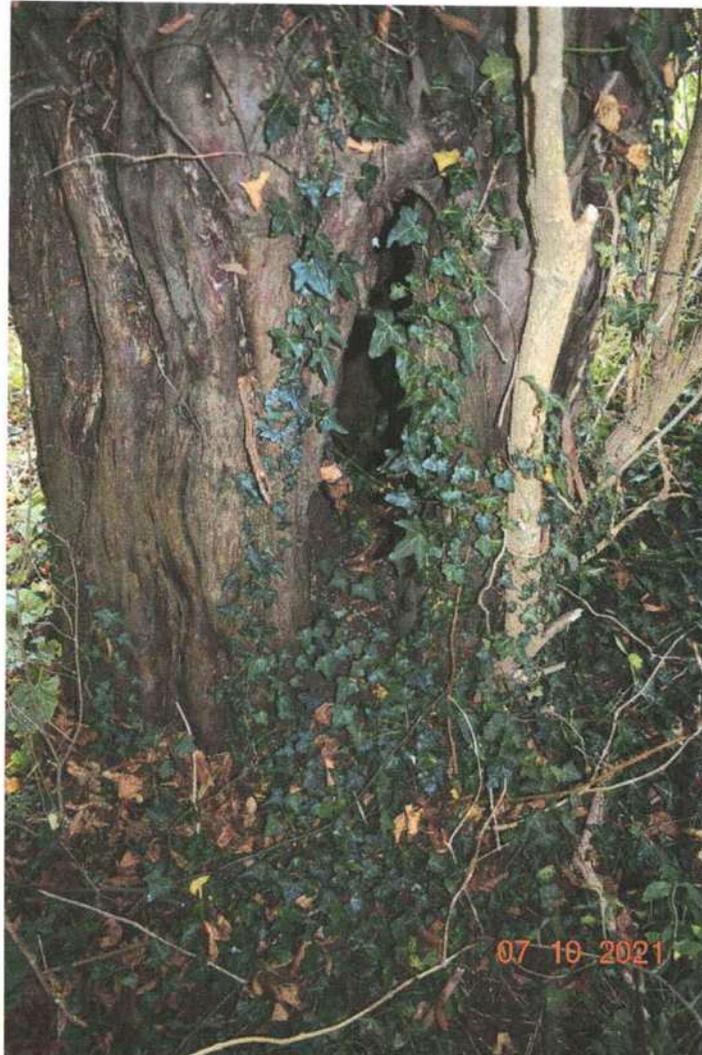
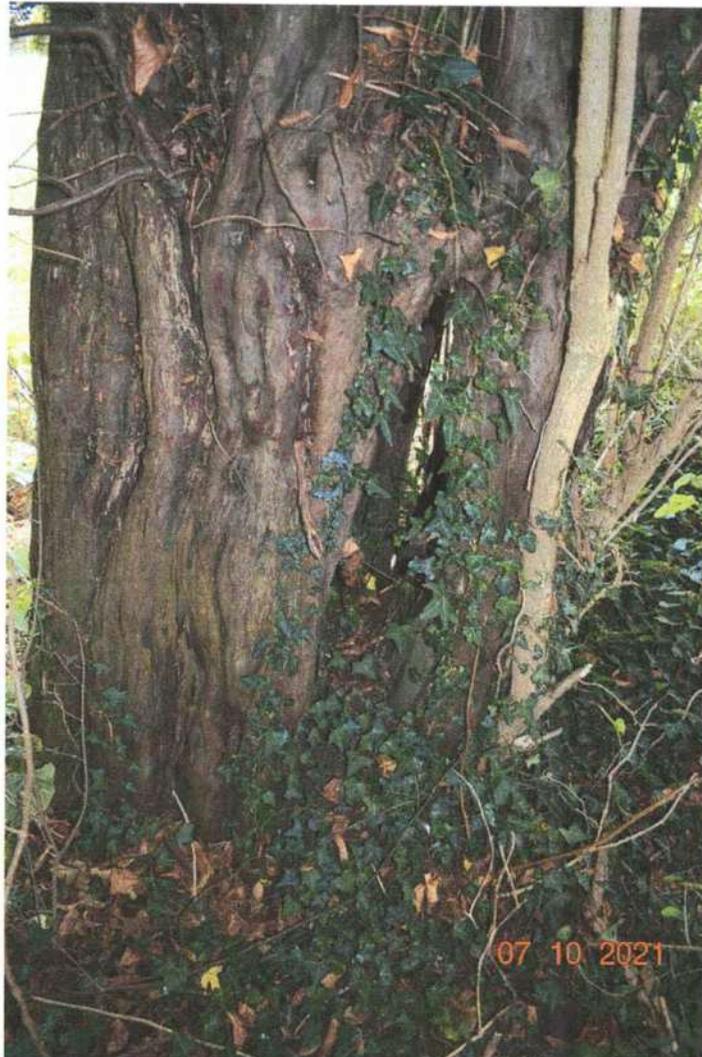
Stammfuß/ Stamm:

Höhlung mit Braunfäule im Kernholzgewebe, vermutlich verursacht durch den Schwefelporling, welcher auch bei Eiben zum Holzabbau im Kernholzgewebe führt. Die Untersuchung zeigte jedoch, dass das aktive Splintholzgewebe völlig ausreichende Restwände aufweist, so dass keine Beeinträchtigung der Bruchsicherheit zu erkennen ist.

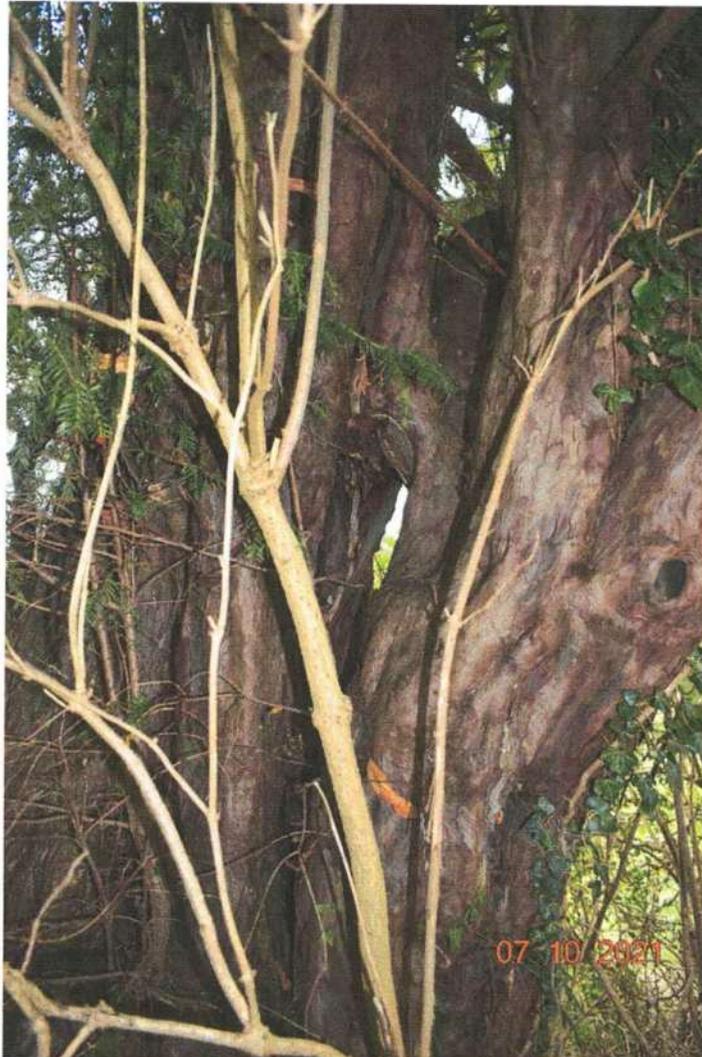
Stammkopf:

Weitere Höhlung bei jedoch vertikaler Stämmlingsentwicklung und völlig ausreichenden Restwänden

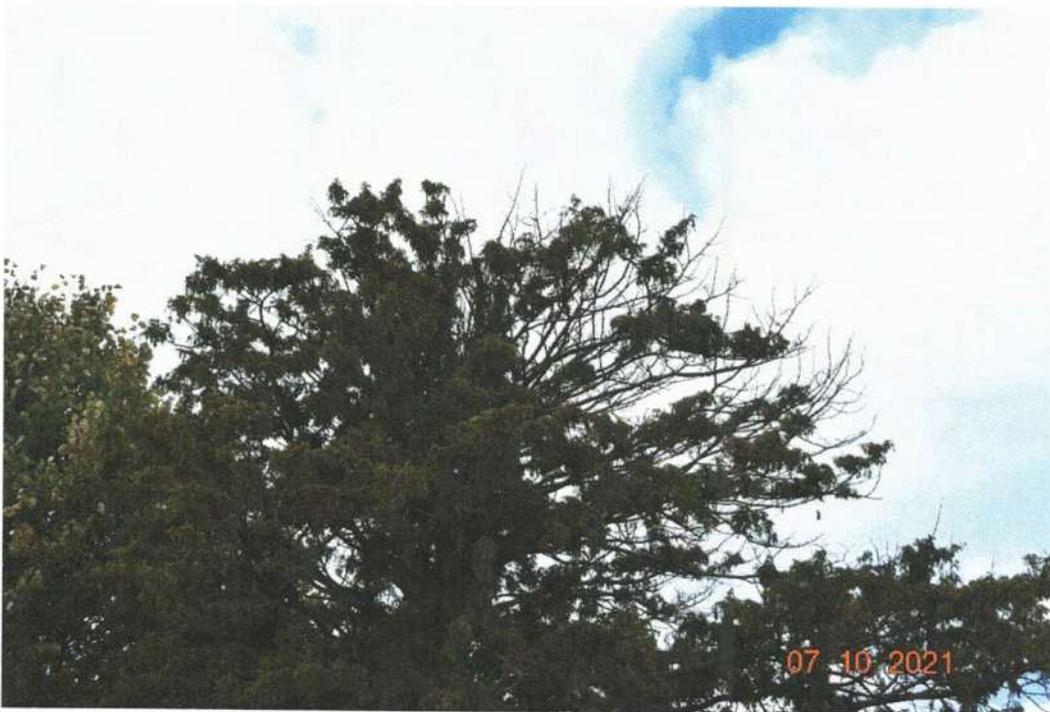
Krone:

Zur Wiesenseite hin erhöhte Nadelsensenz durch auffallend lichte Entwicklung als Hinweis auf eingeschränkte Vitalität (Stagnationsphase)

nach Roloff (0-3): 2, im oberen Kronenbereich tendenziell 3
