# Baumgutachten

21 Bäume  
und 3 Baumgruppen

Am Seedeich 30  
27472 Cuxhaven

Januar 2022

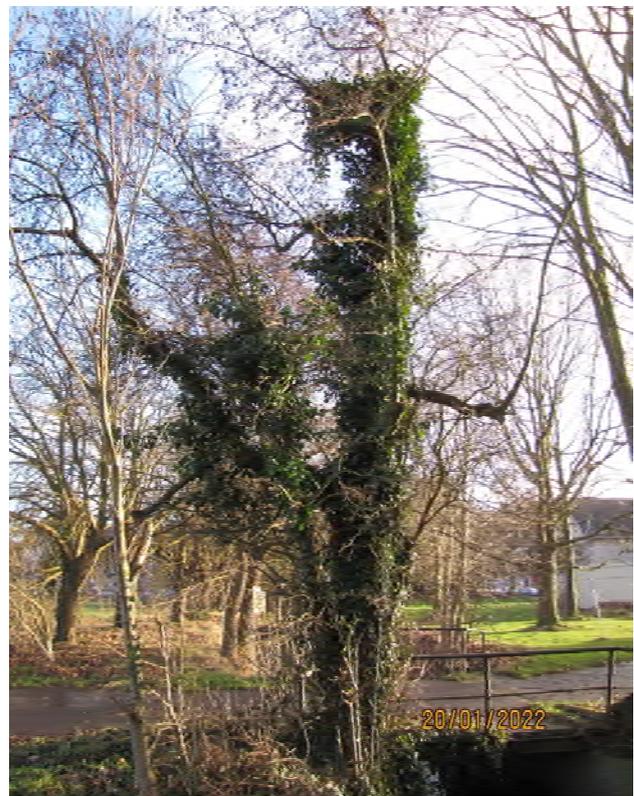
Bild oben rechts: Baum Nr. 5 mit fehlender Krone. Der Baum weist Habitatstrukturen auf und ist nicht verkehrssicher (Abb. 4).

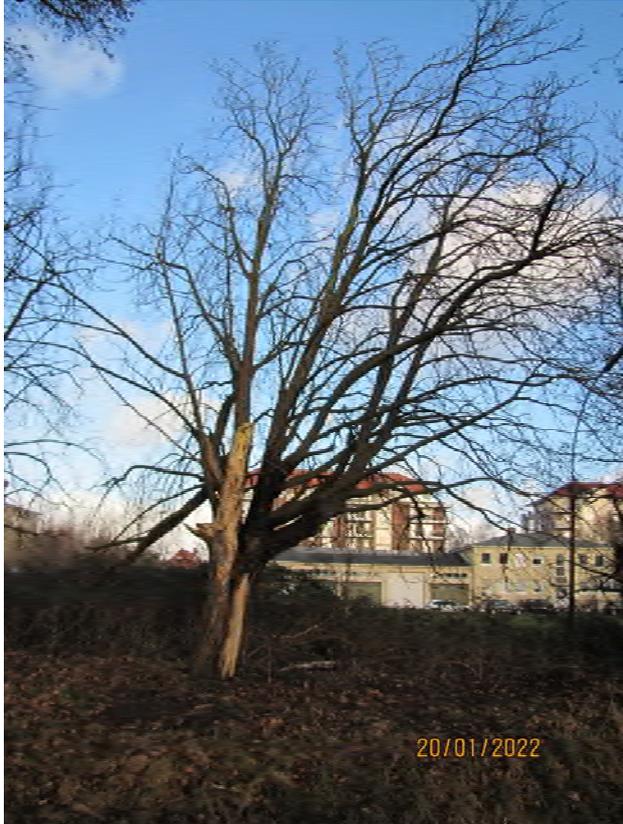
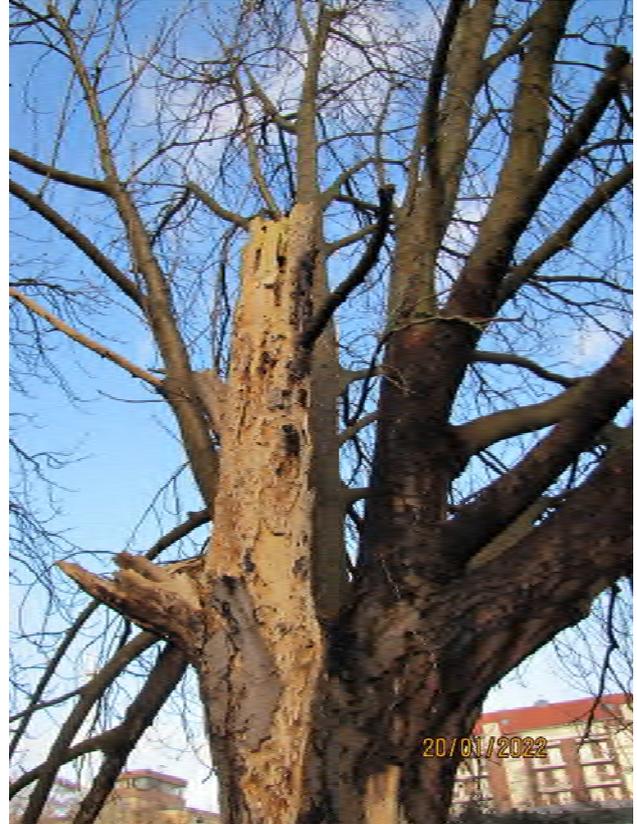
Bilder oben: Baum Nr. 9 mit teilabgestorbener Krone. Der Baum weist Habitatstrukturen auf und ist nicht verkehrssicher (Abb. 6 und 7).

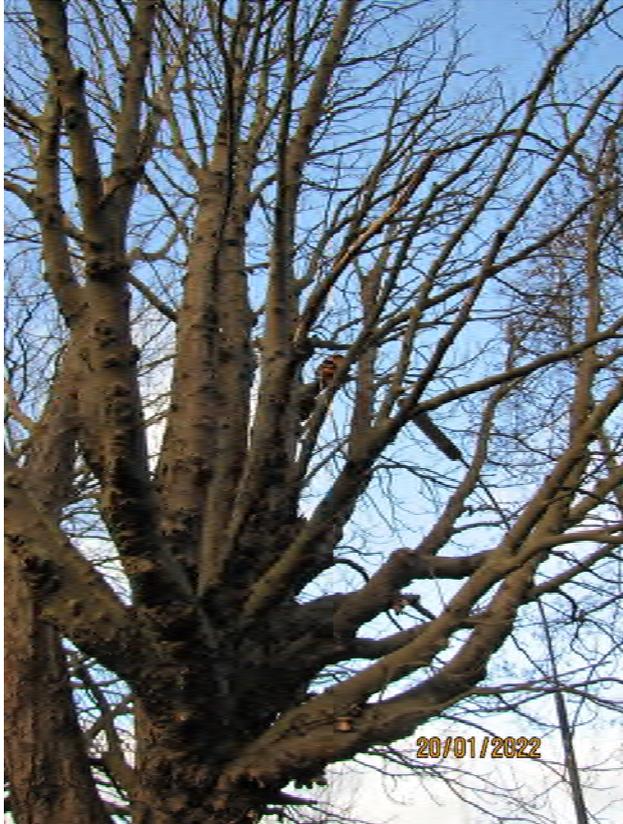
Bild oben links: Baum Nr. 10 mit teilabgestorbener Krone und Pilzfruchtkörpern. Der Baum weist Habitatstrukturen auf und ist nicht verkehrssicher (Abb. 9).

10	811548	Aesculus hippocastanum	13	196	11	2	3	3	Phythophtera	vorhanden, artenschutzrechtliche Kontrolle notwendig	nicht erhaltungswürdig
11	811549	Alnus glutinosa	12	63; 59	6	0	2	3	Zwiesel		nicht erhaltungswürdig
12	811550	Alnus glutinosa	12	123; 105	8	0	2	3	Zwiesel		nicht erhaltungswürdig

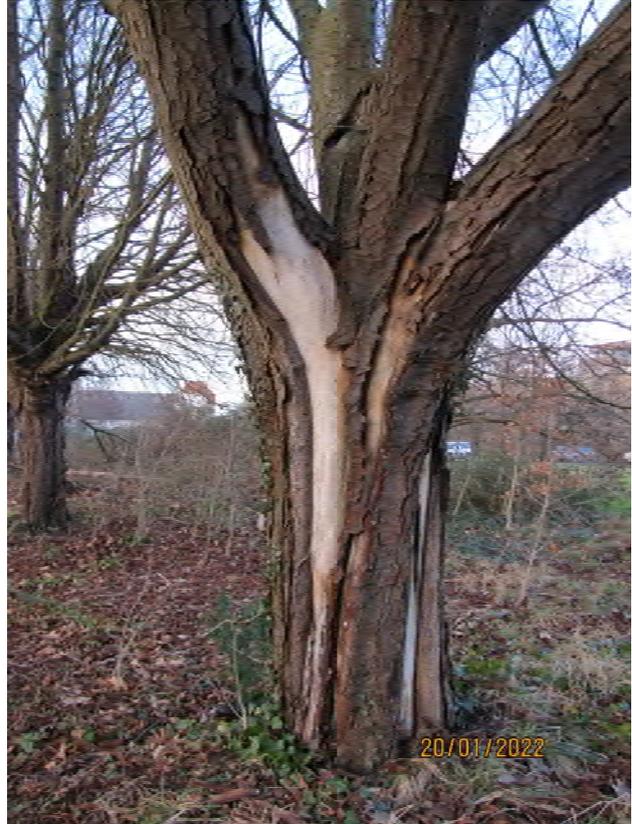
Bild oben rechts: Baum Nr. 13 mit starken Schäden am Stamm (Abb. 10).

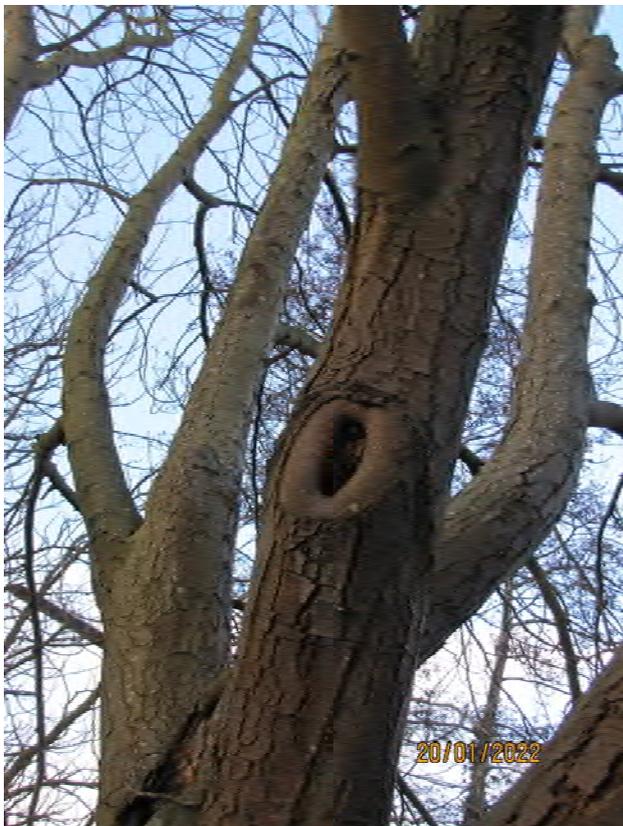
Bild unten links: Baum Nr. 13 mit Habitatstruktur (Abb. 11).

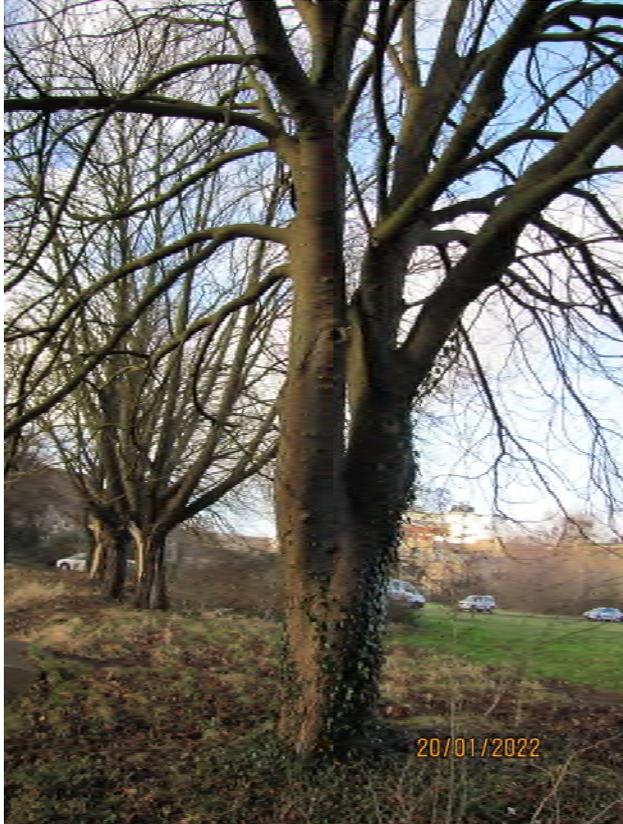
Bild oben links: im Vordergrund Baum Nr. 14 Habitatstrukturen (Abb. 12).

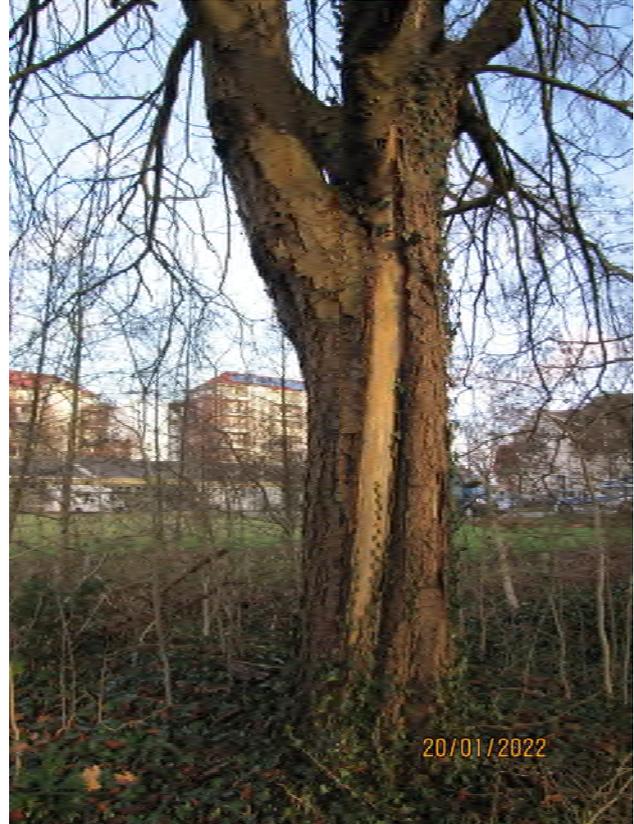
Bild oben rechts: Baum 17 mit starken Stammschäden (Abb. 13).

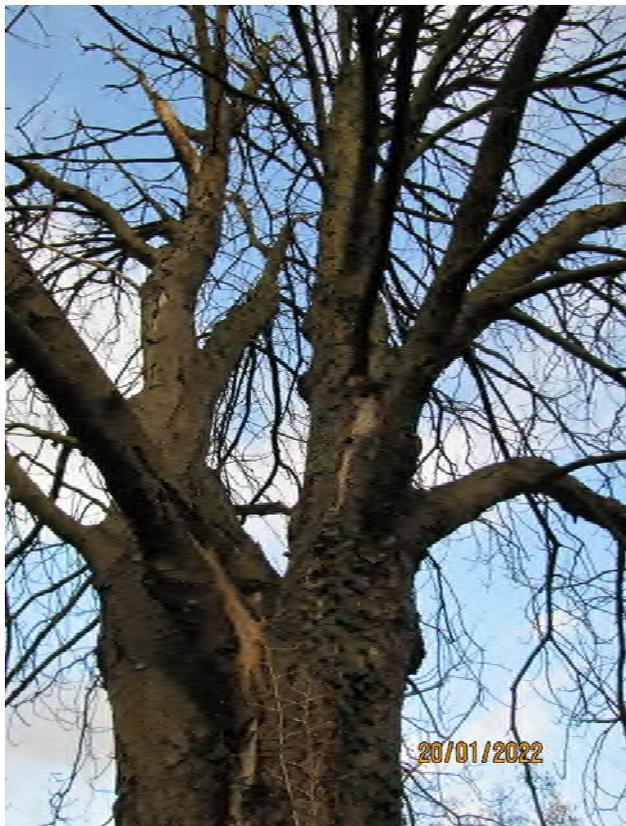
Bild unten links: Baum Nr. 17 mit Totholz in der Krone. Der Baum weist Habitatstrukturen auf und ist nicht verkehrssicher (Abb. 14).

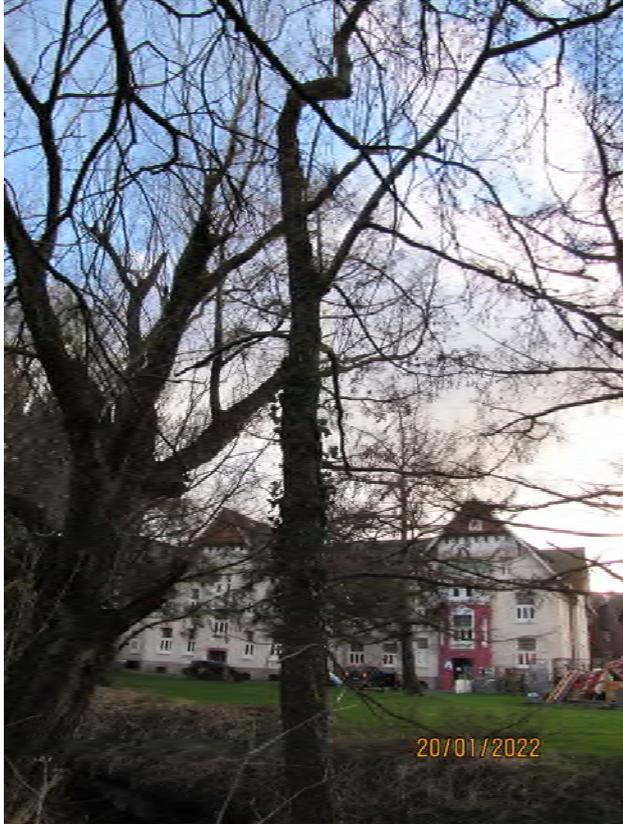
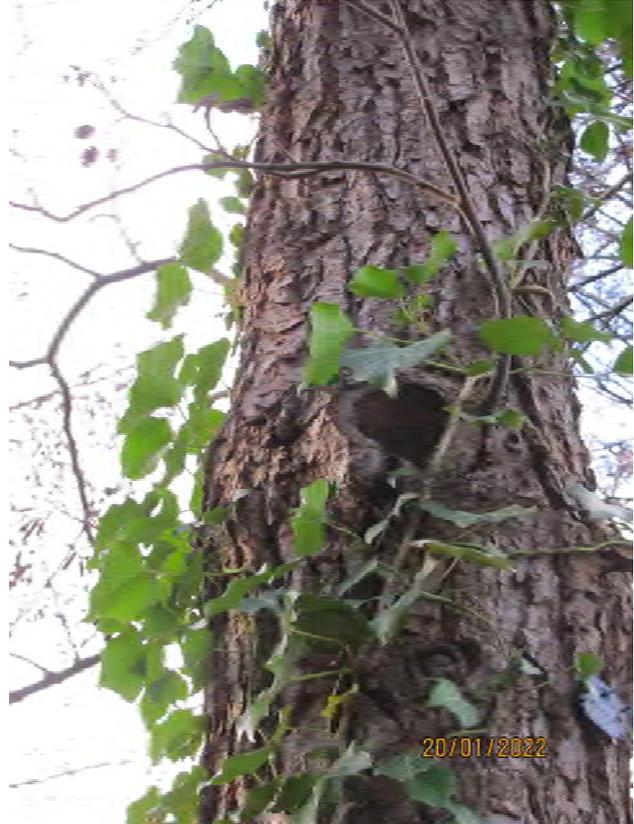
Bilder oben: Baum Nr. 18 in der Bildmitte (Abb. 15) und Habitatstrukturen. Der Baum ist nicht verkehrssicher (Abb. 16).

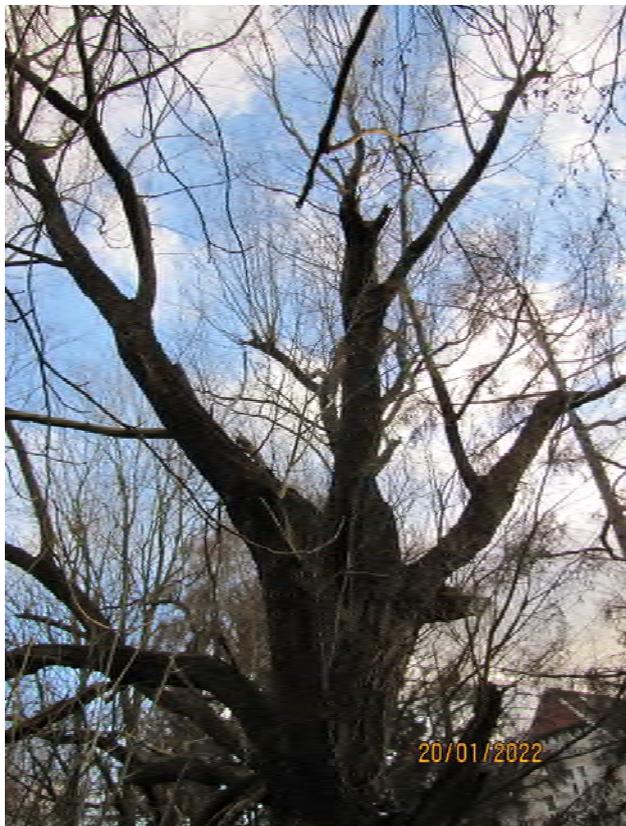
Bild unten links: Krone des stark geschädigten Baumes Nr. 20 (Abb. 17)

20	811558	Salix alba	12	351	18	4	3	4	stark vorgeschädigt	vorhanden, artenschutzrechtliche Kontrolle notwendig	nicht erhaltungswürdig
21	811559	Acer pseudoplatanus	17	126	9	0	2	2			erhaltungswürdig
22	811560	2 Betula pendula	18				3	3	Schrägstand		nicht erhaltungswürdig
23	811561	11 Betula pendula	17				3	3	diverse Schäden	vorhanden, artenschutzrechtliche Kontrolle notwendig	nicht erhaltungswürdig
24	811562	7 Alnus glutinosa	8				2	3	Jungbäume		bedingt erhaltungswürdig

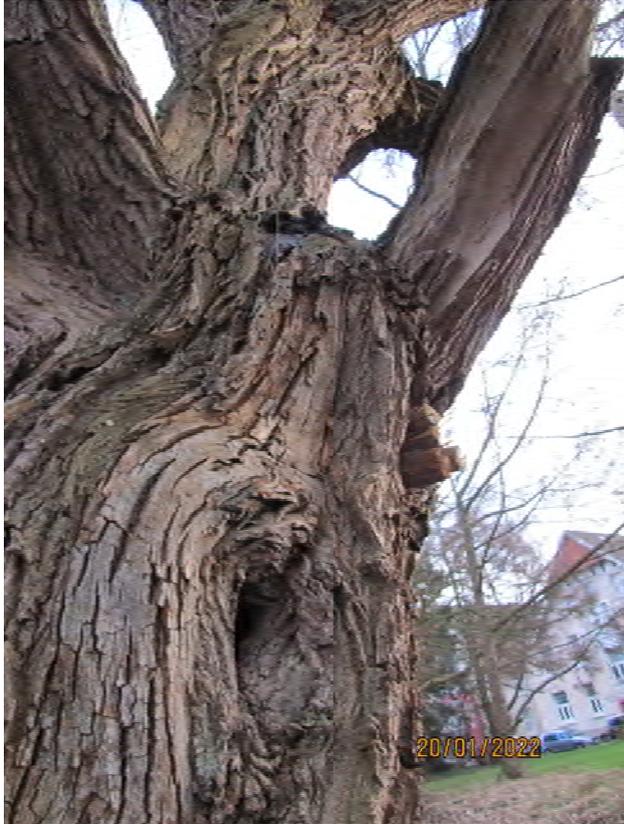
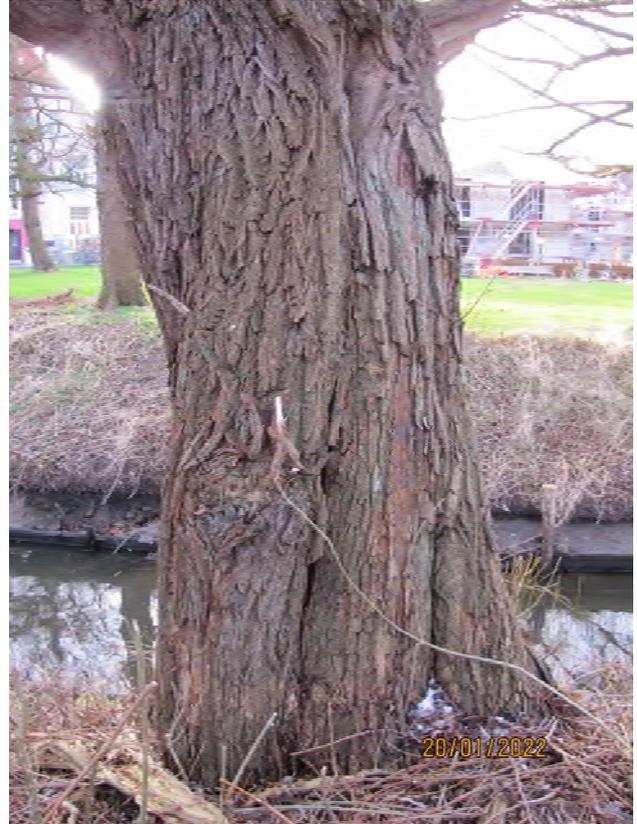
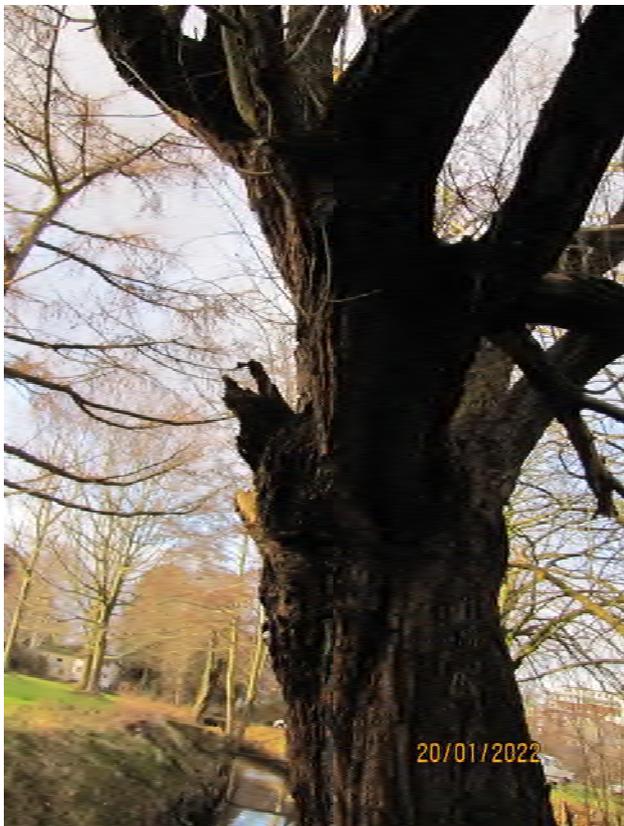
Bilder dieser Seite: Habitatstrukturen an  
Baum Nr. 20. Der Baum ist nicht  
verkehrssicher (Abb. 18, 19 und 20).

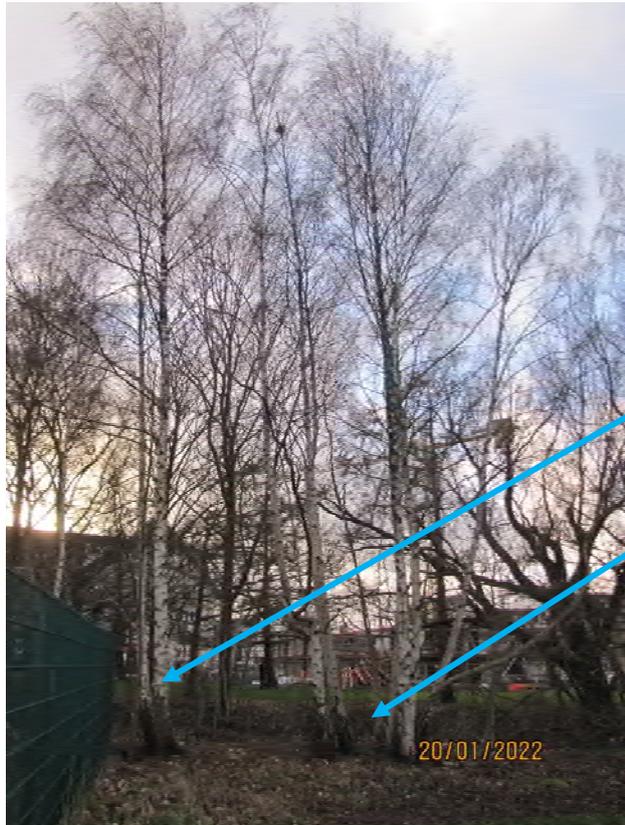
Bilder oben links: Baumgruppe Nr. 22 bestehend aus zwei Birken (direkt vor dem Zaun) und Nr. 22 bestehend aus 11 Birken (Bildmitte) (Abb. 21). Die Baumgruppe Nr. 23 weist Habitatstrukturen auf. Die Gruppen sind durch Pfeile gekennzeichnet (Abb. 21).

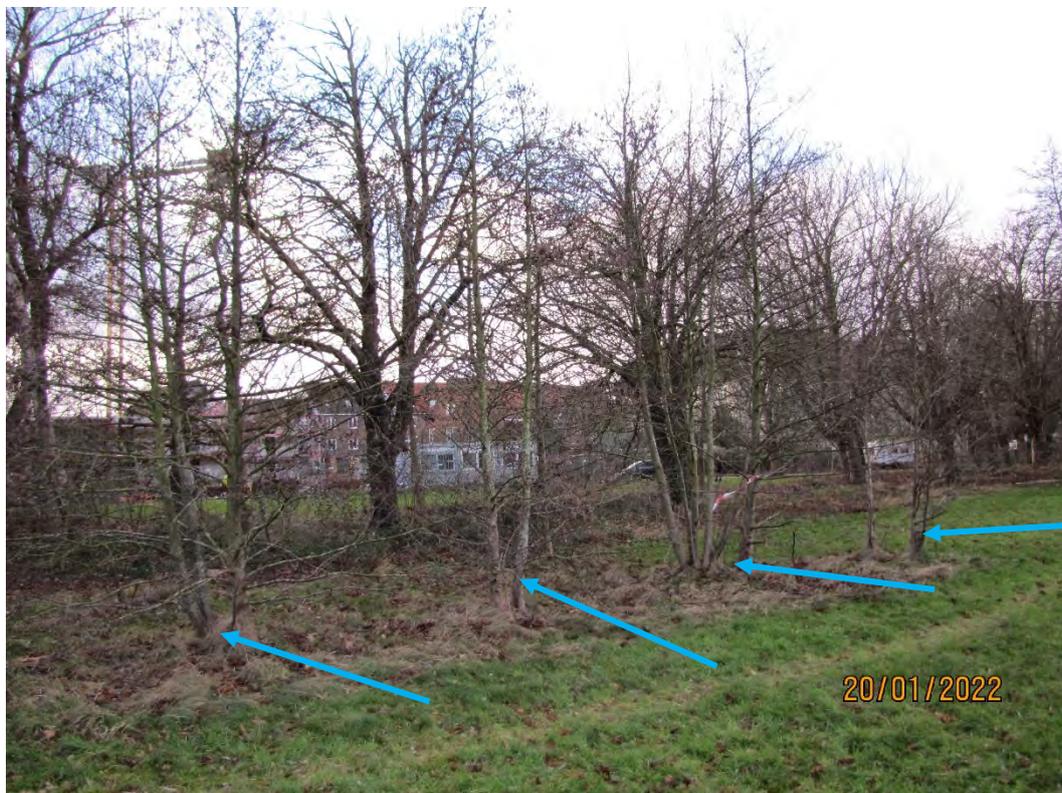
Bild unten: Baumgruppe Nr. 24 bestehend aus sieben jungen strauchartig gewachsenen Erlen. Die Bäume sind durch Pfeile gekennzeichnet (Abb. 22).
