**Bebauungsplan Nr.
„Für das Baugebiet Süderwisch“ 2. Änderung**

Baumkataster

**Auftraggeber
Stadt Cuxhaven**

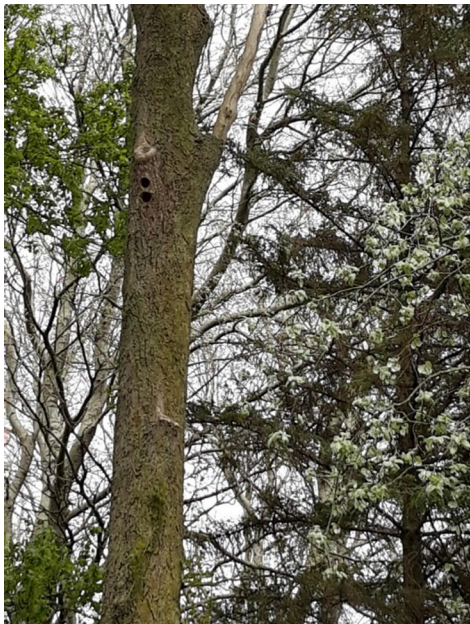
Abbildung 1: Baumstandort 39, Pappel mit Spechthöhlen; auch geeignet als Fledermausquartier
(siehe auch Potenzialerfassung von Brutvögeln und Fledermäusen im Bereich des Bolzplatzes an der Grundschule in Cuxhaven- Süderwisch im Jahr 2018, BIOS)

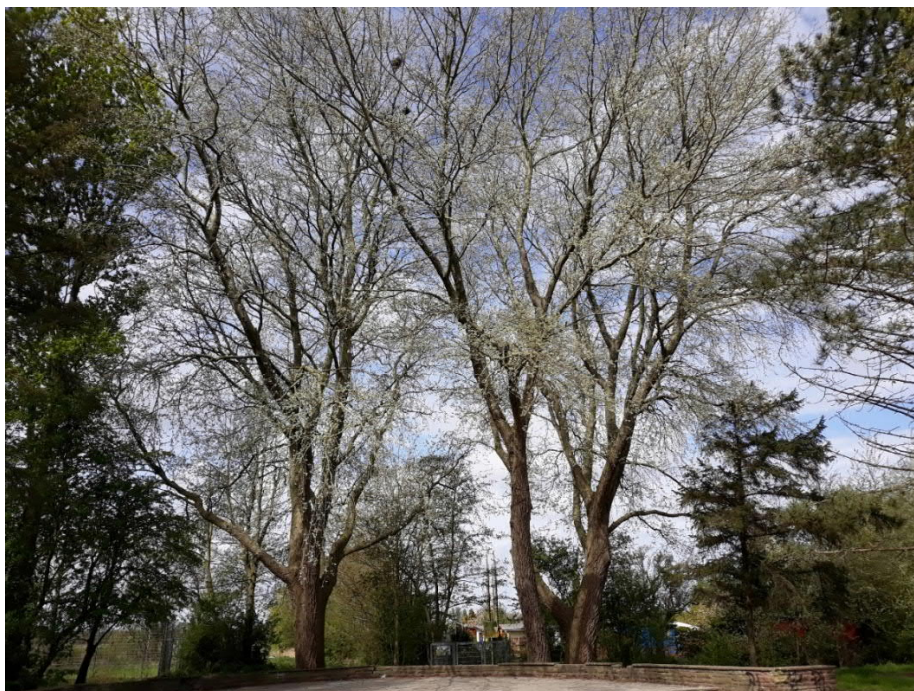
Standort	Gattung	Baumart	Schäden, Anmerkungen	Vitalitätsstufe
53	Populus	Populus Hybrid Säulenform	Kronenschäden, hoher Totholzanteil	3
54	Populus	Populus Hybrid Säulenform	Halbe Krone abgestorben, abgängig	3-4
55	Populus	Populus Hybrid Säulenform	Kronen- und Stammschäden, abgängig	3-4
56	Prunus	Nicht mehr vorhanden	-	-
57	Carpinus	Carpinus betulus	Krone einseitig wachsend, Stammschäden	2
58	Quercus	Quercus robur	geschlossene Krone	0
59	Pinus	Pinus nigra	3-stämmig, Krone einseitig wachsend	1
60	Carpinus	Carpinus betulus	mehrstämmig strauchartiger Wuchs, Krone einseitig wachsend	1
61	Betula	Betula pendula	Lückige Krone, niedrig wachsen	2
62	Pinus	Pinus nigra	Krone einseitig wachsend	1
63	Ulmus	Ulmus laevis	Schütterere Krone	2
64	Betula	Betula pendula	Geschlossene Krone	0
65	Betula	Betula pendula	Krone einseitig wachsend	0
66	Populus	Populus alba	Krone weit ausladend, 3 Krähenester	0
67	Populus	Populus alba	Krone einseitig	1

Abbildung 2: Pappel Standort-Nr. 66, mit Krähenester
