Ellerau, den 02.02.2022
Ha/Tru
öG 2022-0008

Aufnahme und Bewertung

der als Naturdenkmal unter der Nr. ND-Cux-S1 geführten Eibe
in der Gemarkung Groden im Rahmen einer Bebauungsplanung

Datum der Aufnahme: 07.10.2021

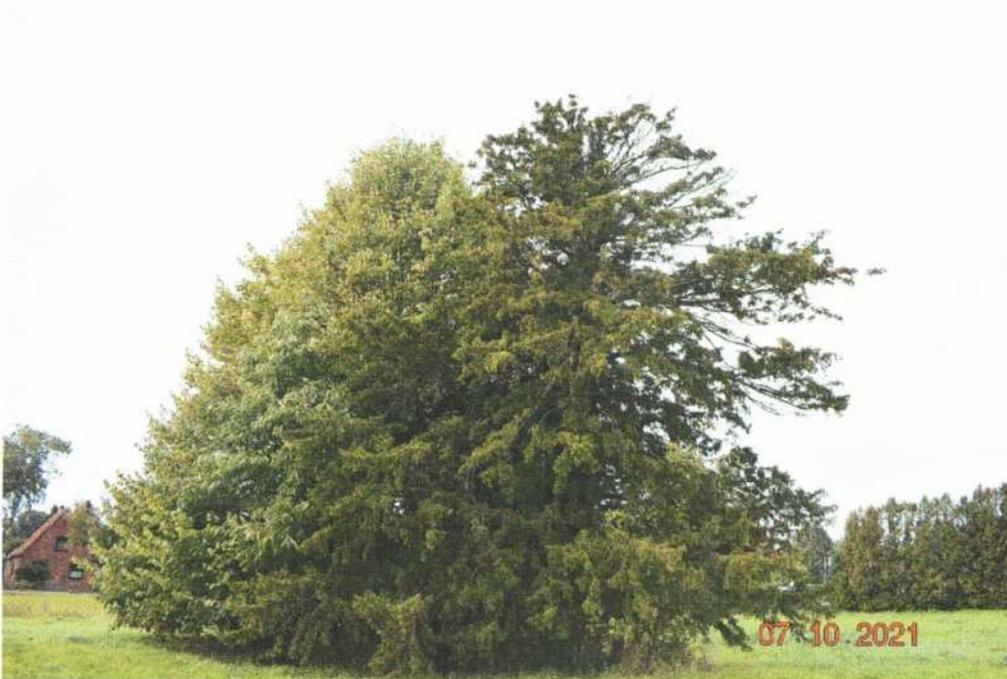
Höhe:	Ca. 10 m
Kronendurchmesser:	Ca. 9 m

Höhlung mit Braunfäule im Kernholzgewebe, vermutlich verursacht durch den Schwefelporling, welcher auch bei Eiben zum Holzabbau im Kernholzgewebe führt. Die Untersuchung zeigte jedoch, dass das aktive Splintholzgewebe völlig ausreichende Restwände aufweist, so dass keine Beeinträchtigung der Bruchsicherheit zu erkennen ist.

Bruchsicherheit: Gegeben

Eiben mögen grundsätzlich feuchte, aber keine nassen und auch keine trockenen Baumumfeldverhältnisse. Zur Verbesserung der Schattengare wird daher im Rahmen der späteren, endgültigen Planung des Baumumfeldes für den Nadelbaum eine Bepflanzung mit einheimischen, standortgerechten Gehölzen, welche auch eine potentielle Habitatfunktion als Bienenweide, Vogelnährgehölze und potentielle Brutstätten erfüllen könnten, empfohlen. Weiterhin wird eine Unterpflanzung des potentiellen Wurzelraumes, dieser entspricht tatsächlich der für die Bauzeit ausgewiesene Tabuzone mit Efeu, welcher eine dauerhafte, auch weitgehend trittfeste Schattengare erfüllen könnte, empfohlen.
