Sachverständigenbüro
für
Baumpflege, Baumstatik, Baumumfeld und Gehölzwertermittlung

Gutachten Nr. : 21-013

Auftraggeber	Stadt Cuxhaven Fachbereich 3 Rathausplatz 1 27472 Cuxhaven
In Sachen :	Untersuchung der Wurzelräume eines Naturdenkmals (Eibe) und einer Linde im Zusammenhang mit einer B- Planerstellung
Kundenzeichen :	Stadt Cuxhaven, Fachbereich 3
Objekt :	Cuxhaven, Papenstraße 79
Datum :	26.10.2021

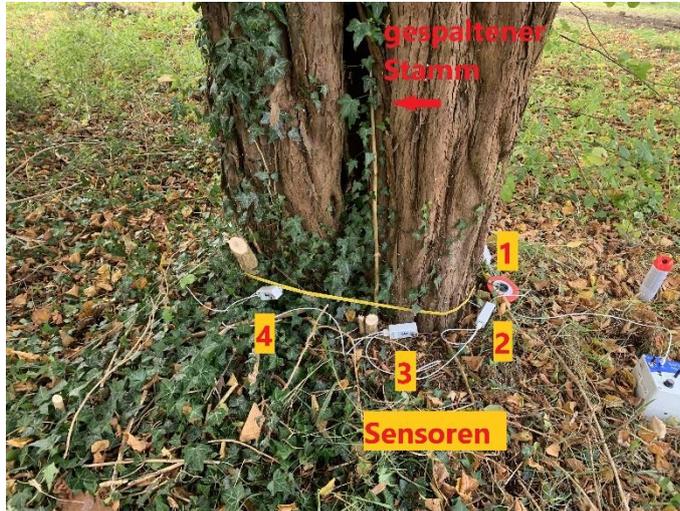
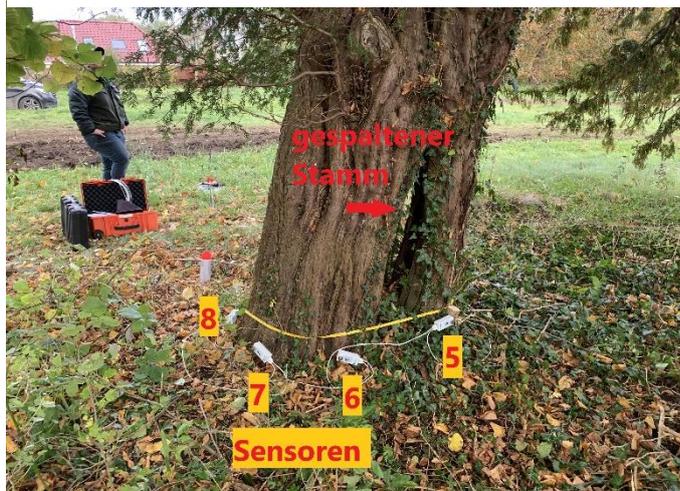
Abb.: 5-1

Am Stamm der Eibe wurde eine Schalltomographie durchgeführt. Am Stammfuß, auf ca. 5 cm Höhe wurden 8 Sensoren gesetzt. Die Sensoren 4 und 5 wurden an dem vom Hauptstamm abgespaltenen Teil gesetzt. Das Schalltomogramm zeigt, dass das Innere des Stammes weitgehend zersetzt ist.

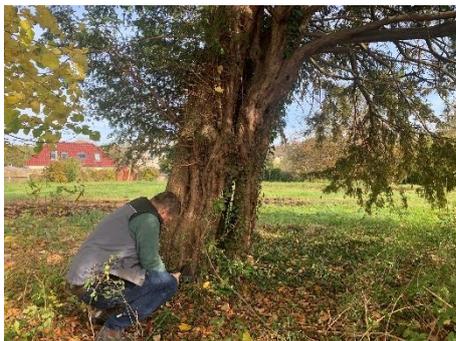
Abb.: 5-4 Bohrung 1

Die gemessenen Restwandstärken zwischen 7 cm und 20 cm entsprechen dem Ergebnis der Schalltomographie. Unter Berücksichtigung der Baumart und der Baumhöhe ist die Eibe als bruchsicher einzuschätzen.

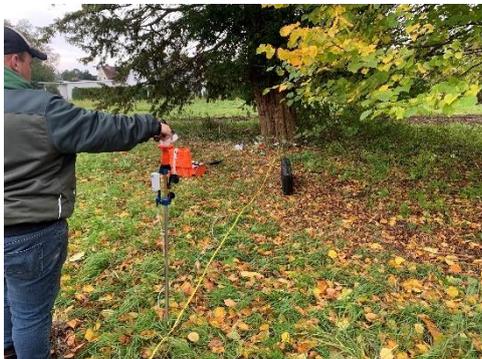
Abb.: 5-20 Messung Sensor 1, ca. 6 m

Die Messungen über die Sensoren 1, 2, 7 und 8 eine weisen eine Wurzelausdehnung von ca. 5,50 m bis 6,50 m auf. Über Sensor 5 ist die Wurzelausdehnung nur mit 4,50 m gemessen worden. An den Sensoren 3, 4 und 6 sind Wurzelausdehnungen zwischen 8 und 10,5 m gemessen worden.

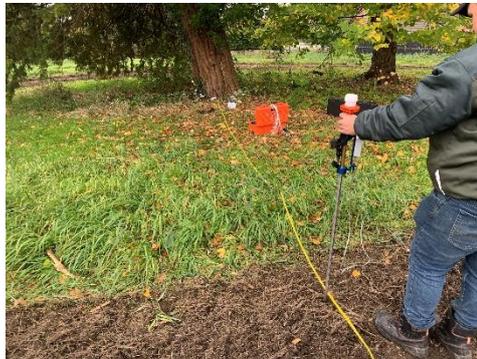
Abb.: 5-21 Messung Sensor 2, ca. 6,50 m

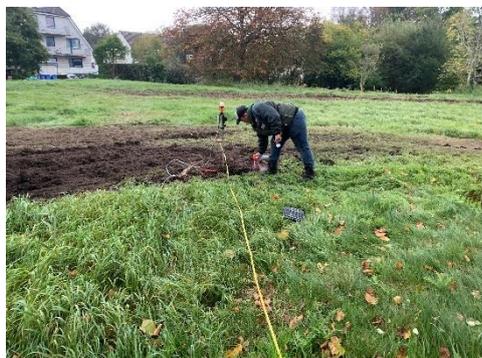
Abb.: 5-22 Messung Sensor 3 ca. 8 m

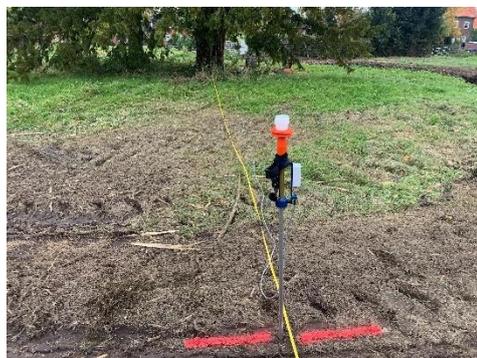
Abb.: 5-23 Messung Sensor 4, ca. 10,5 m

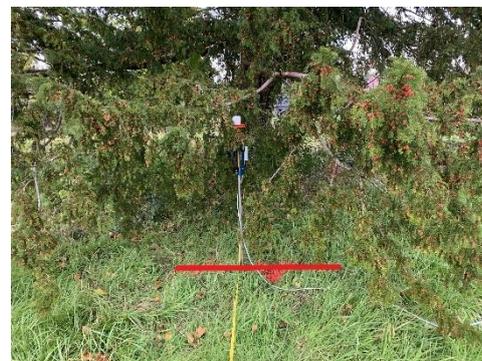
Abb.: 5-24 Messung Sensor 5, ca. 4,50

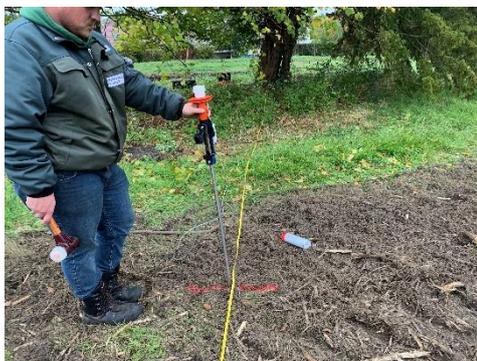
Abb.: 5-25 Messung Sensor 6, ca. 9,50 m

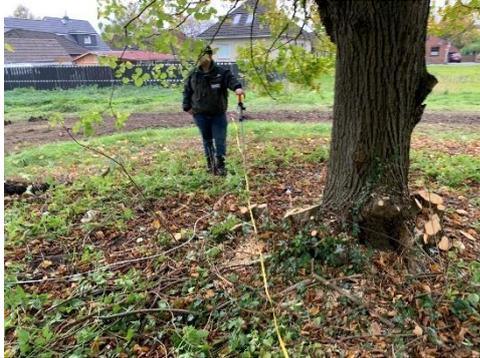
Abb.: 5-26 Messung Sensor 7, ca. 6,50 m

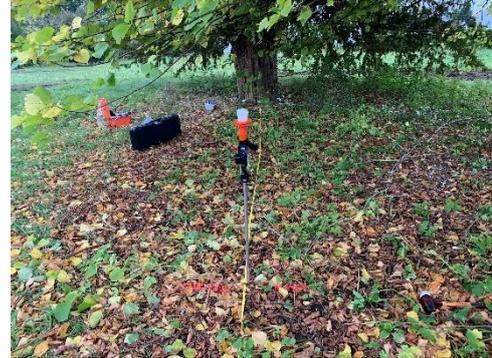
Abb.: 5-27 Messung Sensor 8, ca. 5,50 m

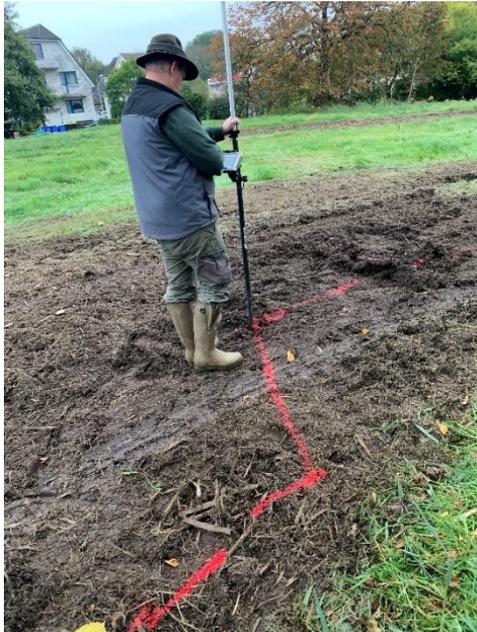
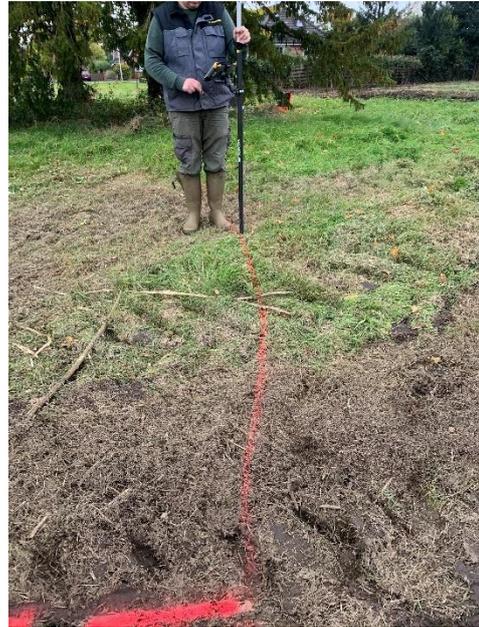
Abb.: 5-29 Einmessen des markierten Wurzelbereichs

Da die Messung über die Sensoren an einer Linie keine flächendeckenden Ergebnisse liefert, ist der Bereich dazwischen zusätzlich untersucht worden. Die ungefähre Wurzelausdehnung wurde am Boden mit Markierspray gekennzeichnet.

Der so ermittelte Wurzelraum wurde mit dem GPS-Roverstab eingemessen.

Um eine Beschädigung oder Veränderung zu vermeiden ist der Wurzelraum der Eibe besonders zu schützen und nicht zu verändern. Der gemessene Wurzelraum sollte also dringend in die Planung einfließen.

In diesen Wurzelraum sollte nicht eingegriffen werden, so dass keine Wurzeln beschädigt werden. Ein **Arbeitsraum für die Tiefbauarbeiten außerhalb des Wurzelbereichs** ist vorzusehen.

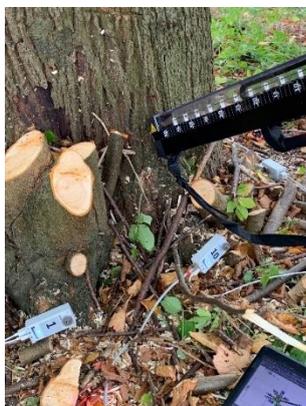
Abb.: 5-32 Bohrung 1

Die Linde weist eine Höhlung auf. Die gemessenen Restwandstärken zwischen ca. 12 cm (Bohrung 2 und 6) und ca. 40 cm (Bohrung 3 und 7) sind angesichts der reduzierten Baumhöhe des Kopfbaumes ausreichend.

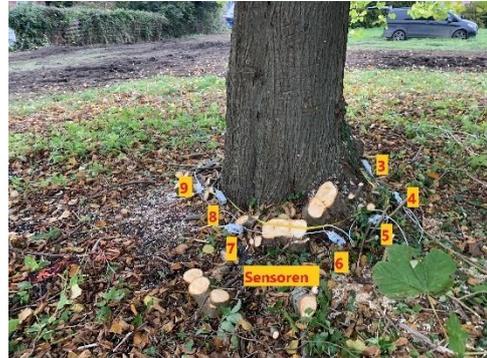
Abb.: 5-51 Positionierung der Sensoren 3-9

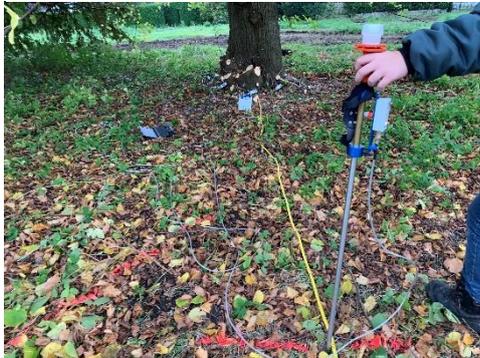
Abb.: 5-52 Messung Sensor 1, ca. 4 m

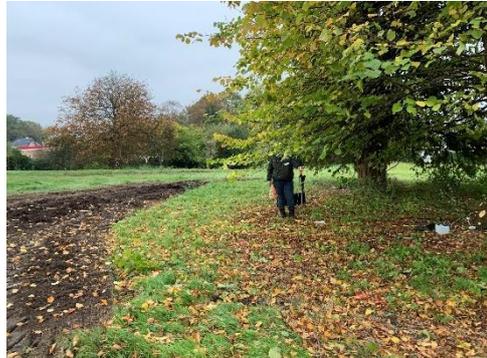
Abb.: 5-53 Messung Sensor 2, ca. 4 m

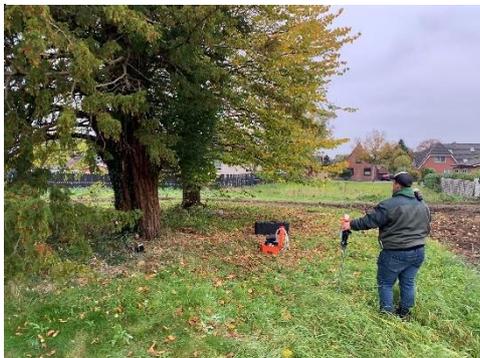
Abb.: 5-54 Messung Sensor 3, ca. 9 m

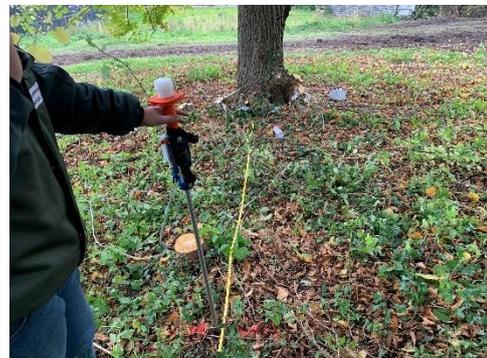
Abb.: 5-55 Messung Sensor 5, ca. 3 m

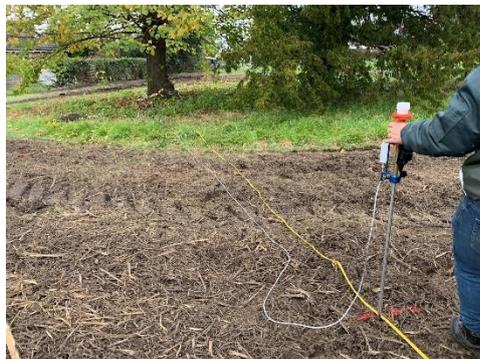
Abb.: 5-56 Messung Sensor 6, ca. 11,50 m

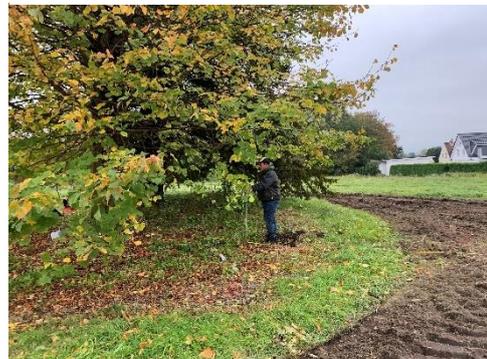
Abb.: 5-57 Messung Sensor 7, ca. 2,50 m

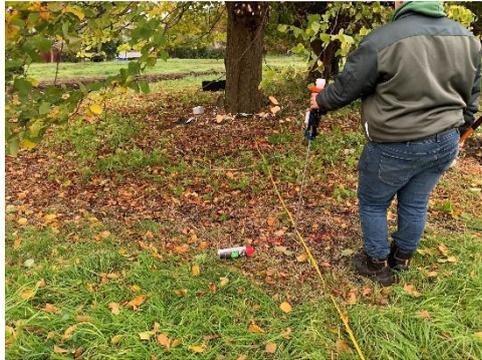
Abb.: 5-58 Messung Sensor 8, ca. 4 m

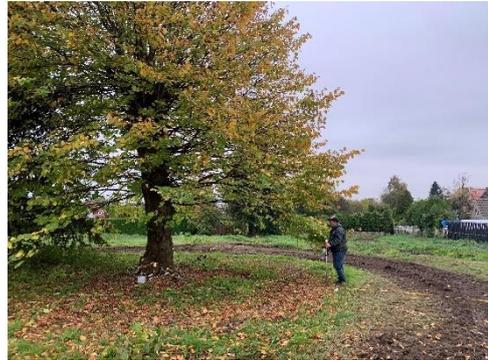
Abb.: 5-59 Messung Sensor 9, ca. 4 m

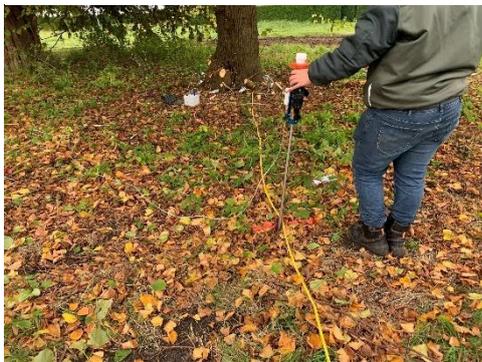
Abb.: 5-60 Messung Sensor 10, ca. 3,5 m
